1. EL MARO.

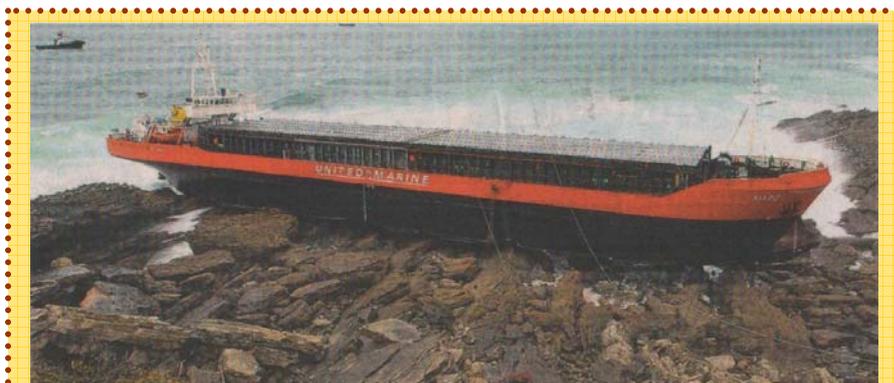
FOTO 10. El “MARO” encallado en Punta Turulla –Hondarribia-

Todo induce a pensar de que hubo cuando menos una dejación de funciones por parte de los mandos del barco, con su capitán al frente. Ningún tripulante se percató de la proximidad de las rocas, lo que induce a pensar de que en el puente del mando no había nadie, o sino hubiesen tirado el ancla. Cuando sólo ésta medida hubiera bastado para impedir el accidente. Es de recordar que la mar se encontraba en buenas condiciones, aquella noche soplaban viento del suroeste y la visibilidad era buena.
