Calle: Paseo Bonanza		Fuente (n°): 1 Derecha		
Fecha: 23-11-2006		Distrito: P. Donibane		
CARACTERISTICAS FISICAS.				
UBICACIÓN		FORMA		
Jardín		Circular		
Zona recreativa		Rectangular	X	
Plaza	X	Otra		
Pegada a la pared	X	ESTILO		
Independiente		Clásico	X	
Elevada		Moderno		
A ras de suelo	X	COLOR		
MATERIAL		Rojo		
Hierro		Gris		
Piedra	X	Azul		
Cemento		Marrón	X	
Otros		Verde		
GRIFO		Otros		
Con pulsador	X	TAMAÑO		
Con llave		Altura (m)	Hasta el grifo	1,09
			Total	2,10
Con palanca		Anchura (m)	1,40	
Sin grifo		Diámetro (m)		
OBSERVACIONES:				
La fuente es de dos grifos, y se encuentra ubicada en una pequeña plaza al lado de una iglesia. Es de estilo clásico acorde con el entorno que la rodea.				
En esta ficha de campo están anotadas las características de uno de los dos grifos, el de la derecha, y las de la izquierda se encuentran en la siguiente ficha.

Plano fuente 1 (P. Donibane)

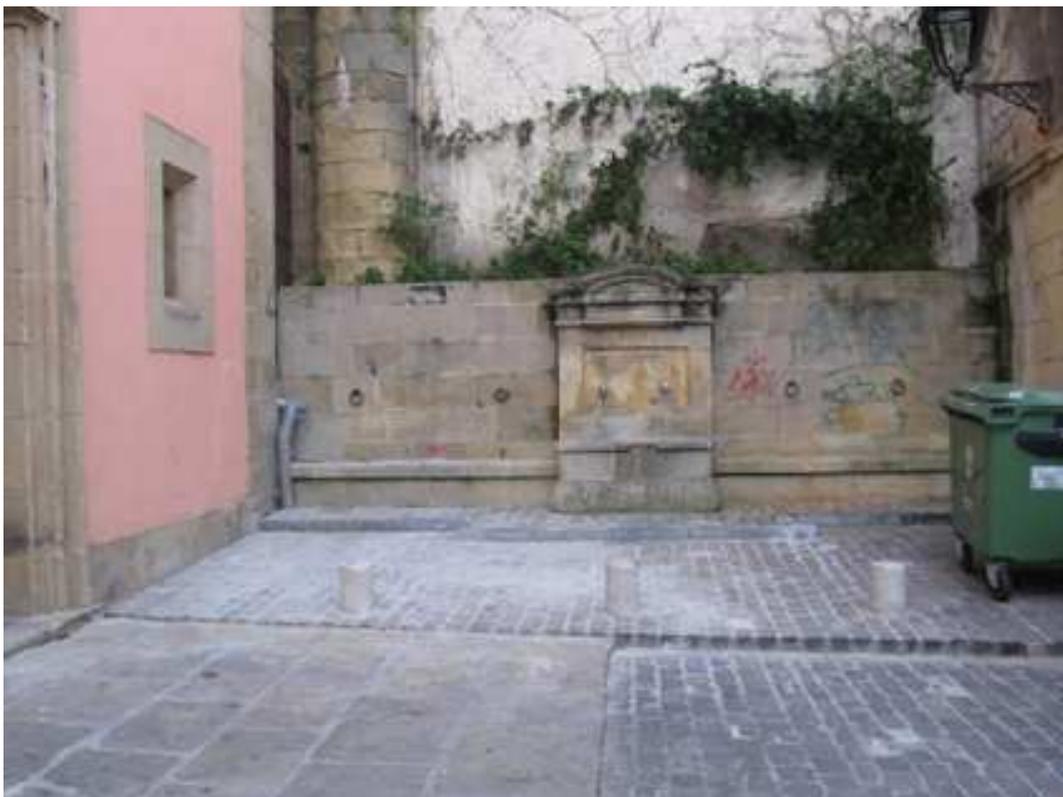
Esta fuente se encuentra situada junto a la iglesia de Bonanza, y cabe destacar que posee dos grifos.

Ambas fuentes, según el criterio de puntuación establecido obtienen 7,5 puntos.

FOTO 1. Fuente 1. La fuente y su entorno.

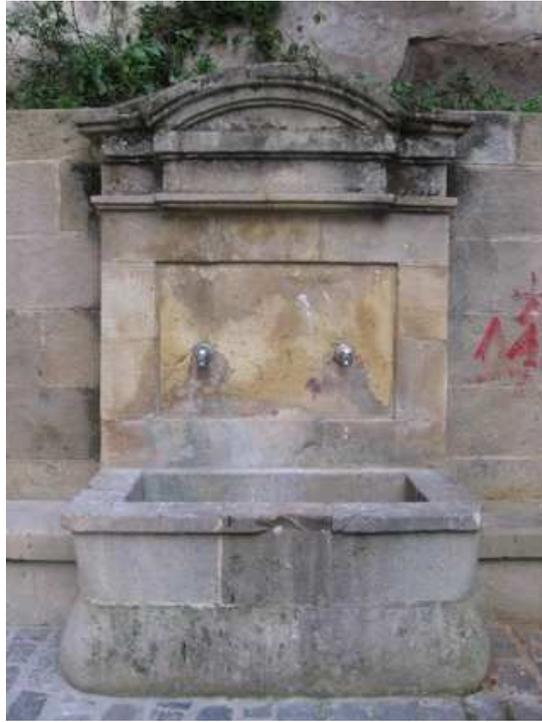
FOTO 2. Fuente 1. Detalle de la fuente.

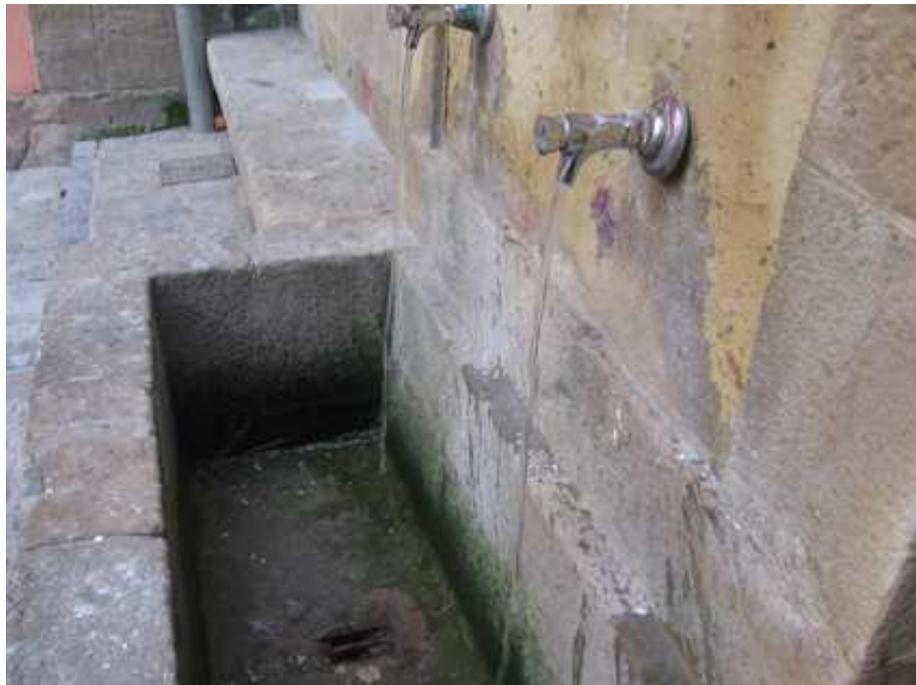
El caudal y el tiempo que continua cayendo el agua después de pulsar el botón, varia si solo está uno de los grifos en funcionamiento o están los dos. En el caso de estar los 2 grifos abiertos el caudal disminuye, lo cual demuestra que existe una cierta conexión entre ellos.

FOTO 3. Fuente 1. Detalle de los grifos de la fuente en funcionamiento.

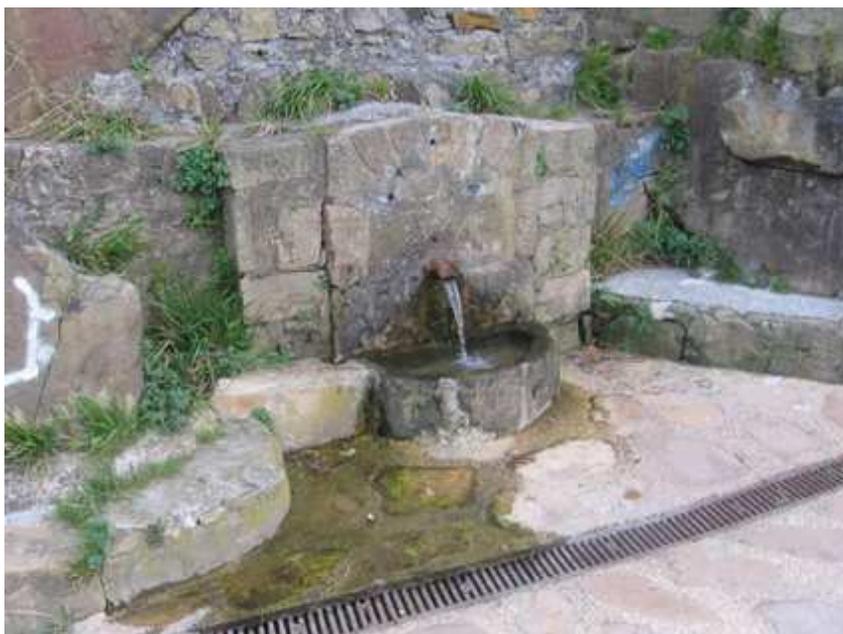
Esta fuente se encuentra a las afueras del distrito en un paseo marítimo que se dirige a Puntas. Está en una ambiente natural y su estilo clásico no contrasta con el entorno.

FOTO 1. Fuente 2. La fuente y su entorno.

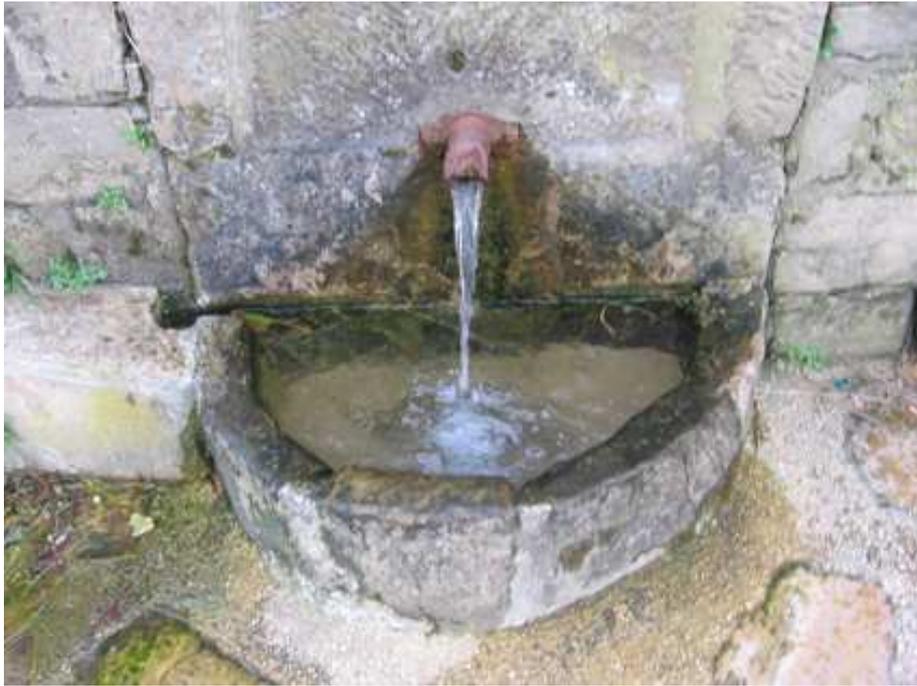
Se trata de una fuente pegada a la pared sin ningún tipo de sistema para controlar la cantidad del agua que cae por un simple tubo de metal. En la parte inferior a ras de suelo el desagüe mantiene el agua en un pequeño pilón.

Su accesibilidad es mala porque esta a baja altura y el agua cae de frente.

FOTO 2. Fuente 2. La estructura de la fuente.

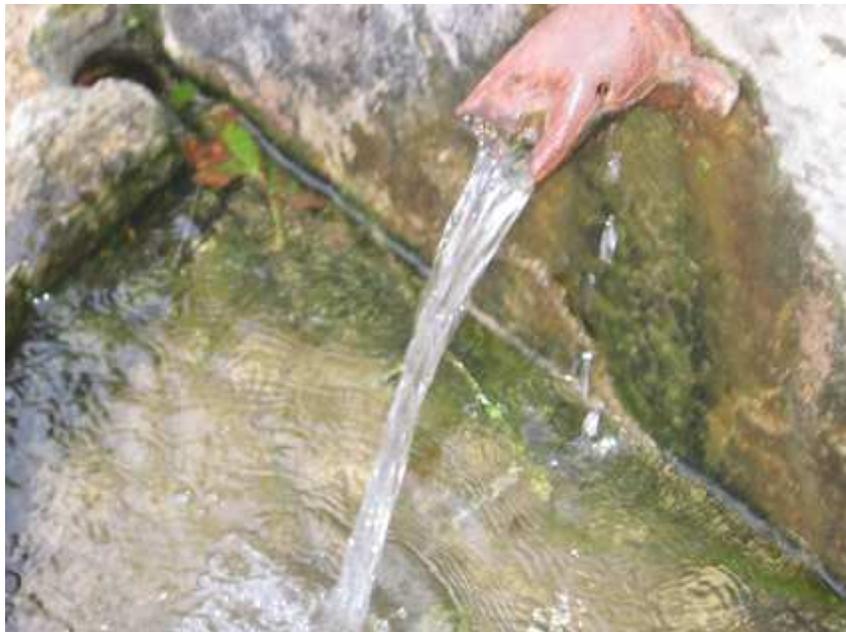
Respecto al ahorro de agua, convendría apuntar que a consecuencia de la ausencia de grifo el agua cae constantemente.

FOTO 3. Fuente 2. Detalle del grifo de la fuente.

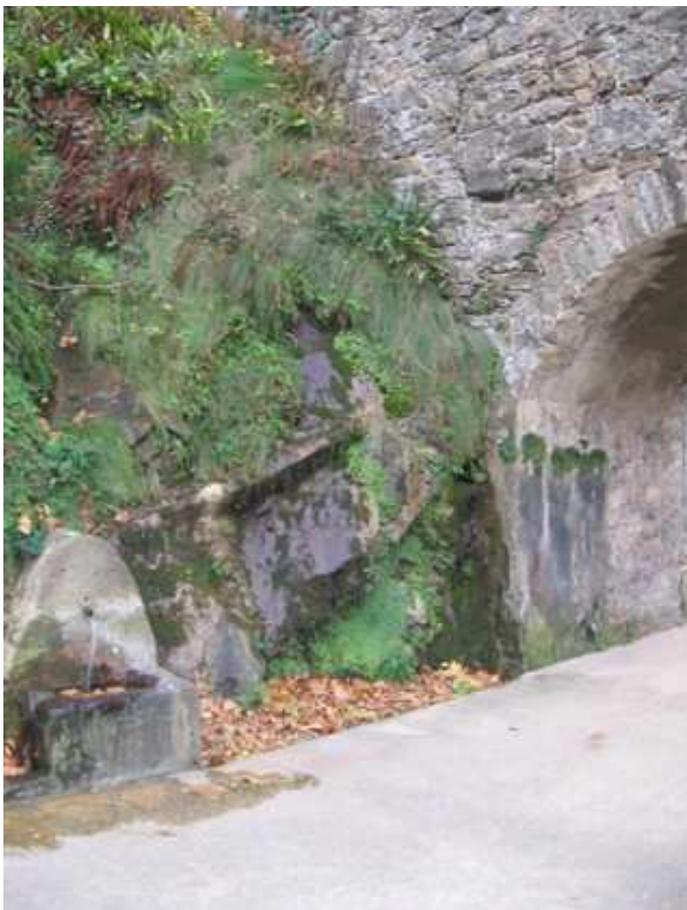
Se trata de una fuente situada a las afueras del distrito, más cerca que la número 2. Su estilo clásico no contrasta con el entorno natural en el que se encuentra. Está pegada a la pared y su grifo es una tubería sin control de aguas que sale de la pared.

FOTO 1. Fuente 3. La fuente y el entorno en el que se encuentra.

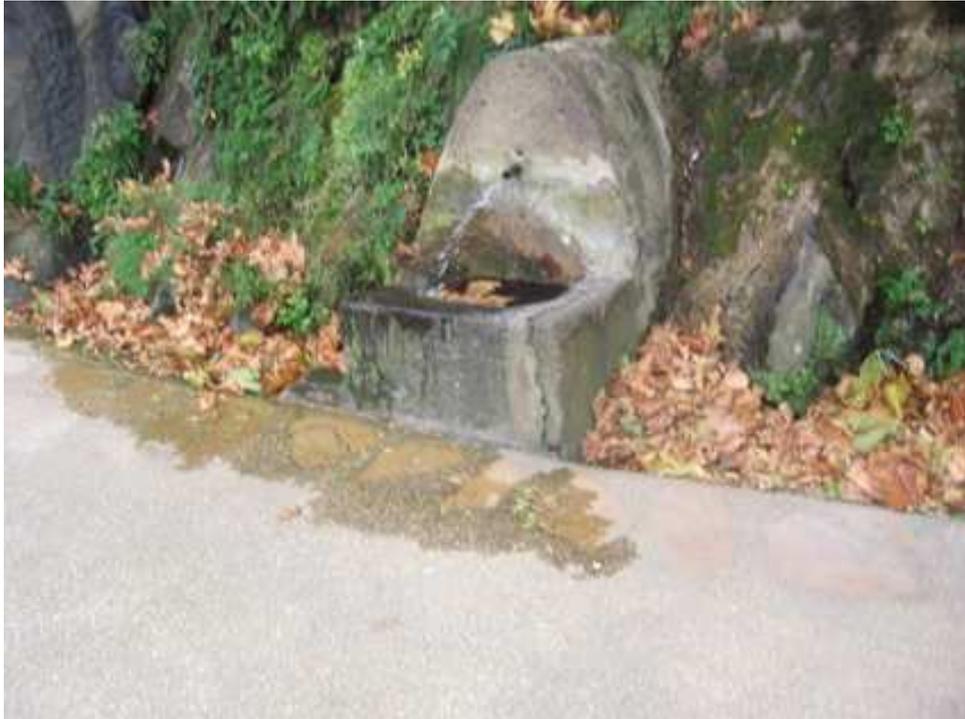
Respecto al grifo se trata de una simple tubería unida a la pared, que echa constantemente agua, por lo tanto no hay ninguna regulación del consumo de agua.

Se deduce que el agua proviene directamente de un manantial, por su estructura y por su escaso nivel de cloro. Las pruebas realizadas muestran que hay presencia de coliformes totales y de *E.coli*. Esto demuestra la posible presencia de restos fecales lo que hace que no sea adecuada para su consumo.

FOTO 2. Fuente 3. La fuente en funcionamiento.

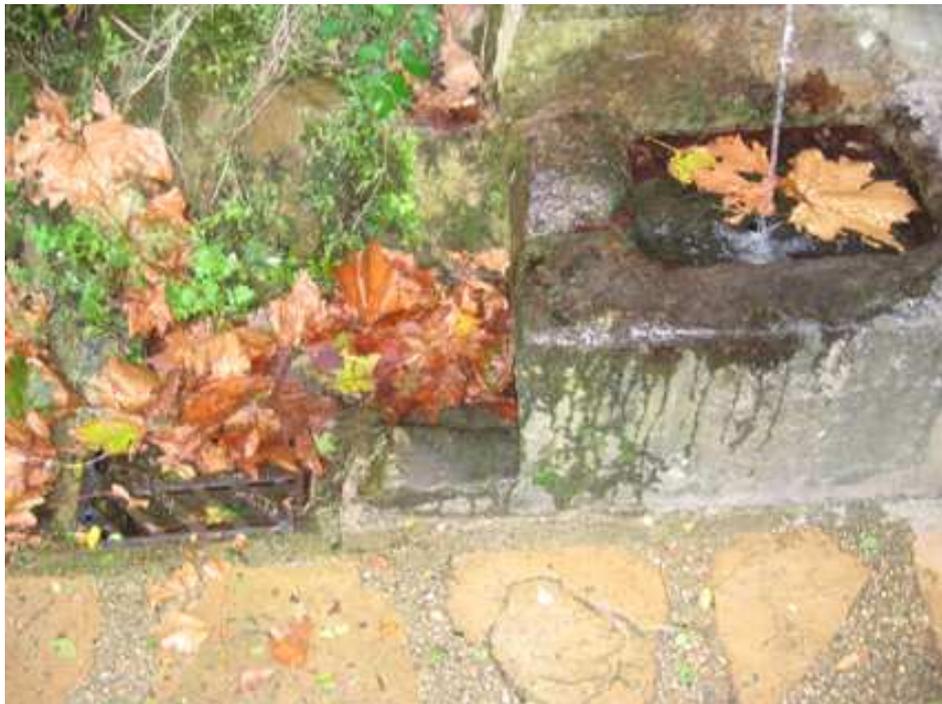
Su accesibilidad es regular por su baja altura y su limpieza porque el desagüe tiene muchas hojas de árboles cercanos.

FOTO 3. Fuente 3. Detalle del desagüe de la fuente.

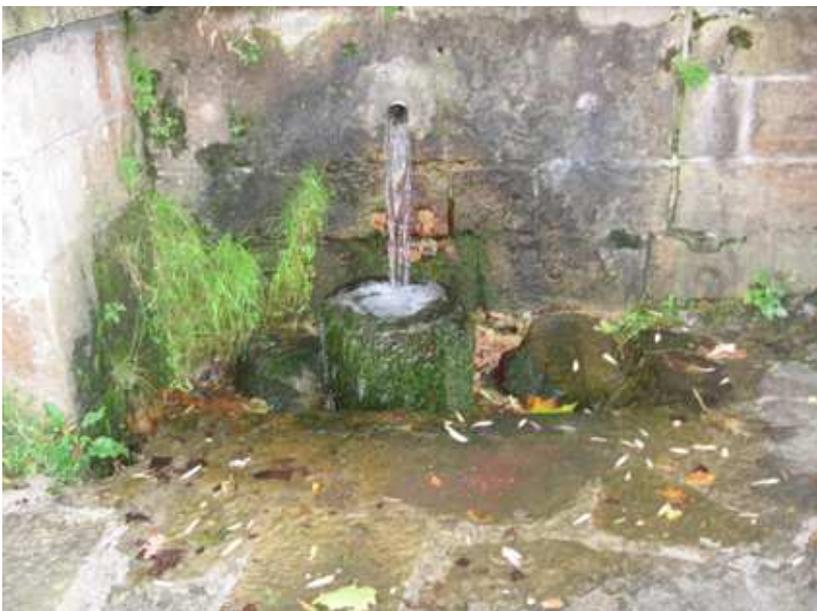
El lugar en el que se encuentra es una zona ajardinada entre algunos bloques de viviendas, su desagüe no es visible desde la fuente ya que el agua es conducido por un canal hasta él y su estructura es una tubería de un diámetro bastante elevado que deja caer el agua de frente sobre una piedra ya muy erosionada que evita el deterioro del suelo. Tras romperse en la piedra, la fuerza inadecuada del agua, cae al suelo donde tiene hecho un canal que la conduce al desagüe metros más abajo.

La accesibilidad a la fuente es muy mala porque es imposible beber de ella sin mojarse. Además resulta peligroso porque el pie se puede introducir en la zona de desagüe.

FOTO 1. Fuente 4.
La fuente.

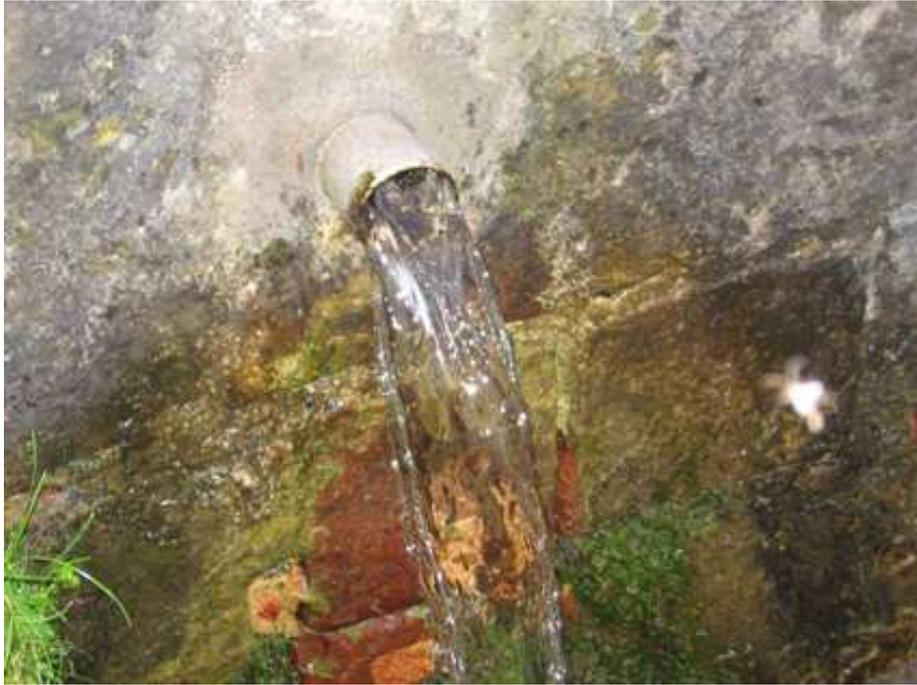
FOTO 2. Fuente 4. Detalle del grifo.

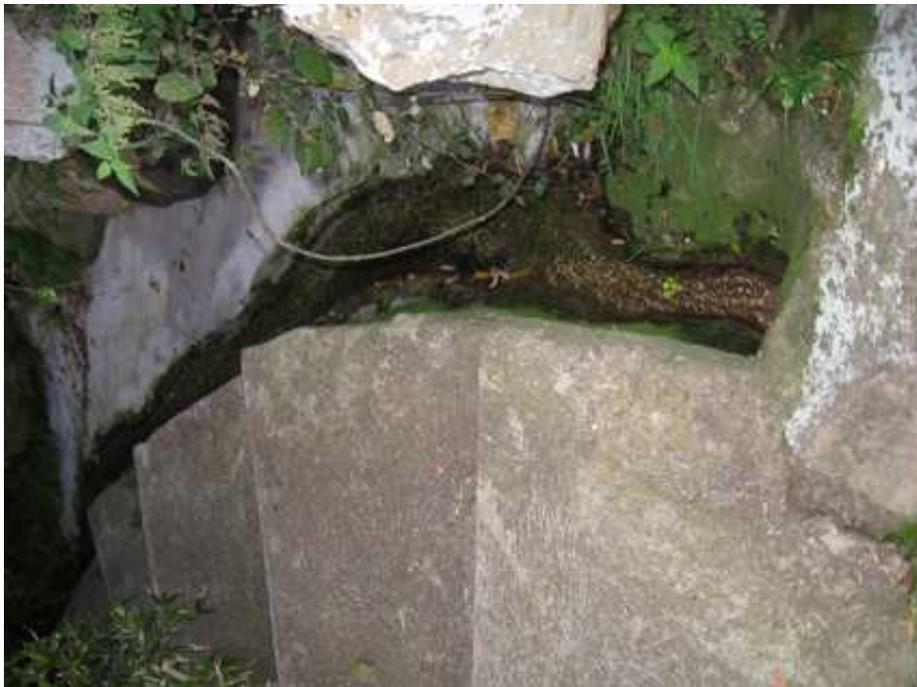
FOTO 3. Fuente 4. El camino que guía el agua hasta el desagüe.

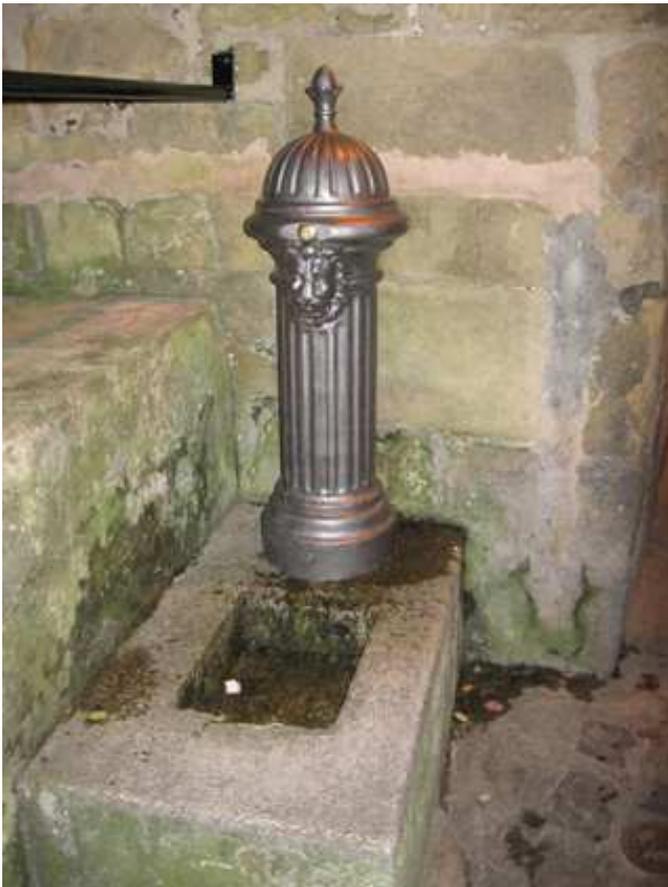
La fuente está sobre una base de cemento y posee bastantes adornos. Cabe destacar que simula la imagen de un león en cuya boca se encuentra el grifo.

Su accesibilidad deja que desear por su forma poco accesible para niños y por la fuerza necesaria para pulsar el botón del grifo.

FOTO 1. Fuente 5.
Imagen de la fuente.

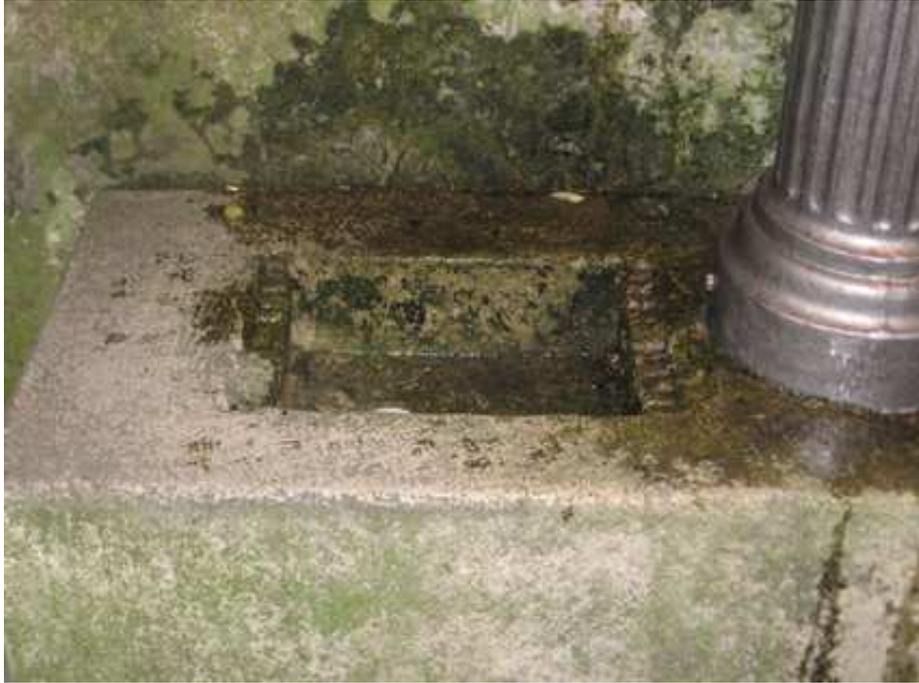
FOTO 2. Fuente 5. El desagüe.

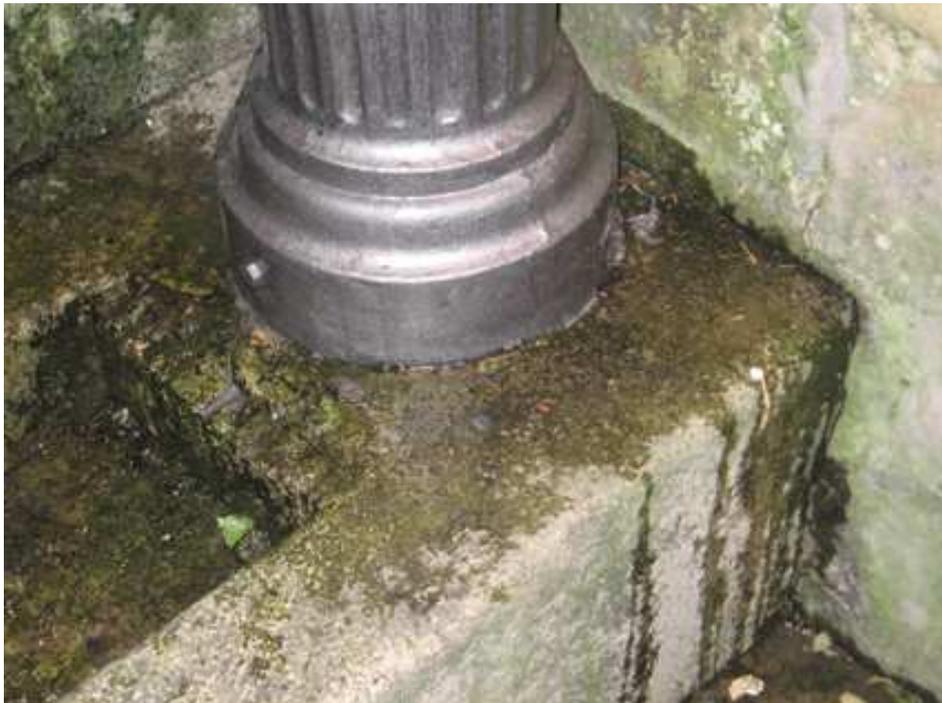
CARACTERÍSTICAS DE FUNCIONAMIENTO.			
DIRECCIÓN DEL AGUA		PELIGROSIDAD	
Arriba		Si	
Abajo	X	No	X
De frente		LIMPIEZA	
ACCESIBILIDAD PARA PERSONAS		Muy buena	
Muy buena		Buena	
Buena		Regular	X
Regular	X	Mala	
Mala		Muy mala	
Muy mala		FUERZA DEL AGUA	
DESAGÜE		Adecuada	X
Adecuado		Inadecuada	
Inadecuado	X	CAUDAL	(m ³ /s) 1,06·10 ⁻⁴
			(l/s) 0,10
A ras de suelo		TIEMPO (s) QUE CONTINUA CAYENDO EL AGUA DESPUÉS DE SOLTAR EL BOTÓN	4,03
Elevado	X		
OBSERVACIONES:			
El pulsador está muy duro y dificulta su accesibilidad, además su forma junto con la altura no es del todo accesible para los niños.			
El desagüe es inadecuado porque el agua no se queda en él, sino que rebosa.			
Además, la fuente tiene una pequeña avería de funcionamiento, pierde agua por la zona de unión de ésta con la base de cemento.

FOTO 3. Fuente 5. Fuga de agua de la fuente.

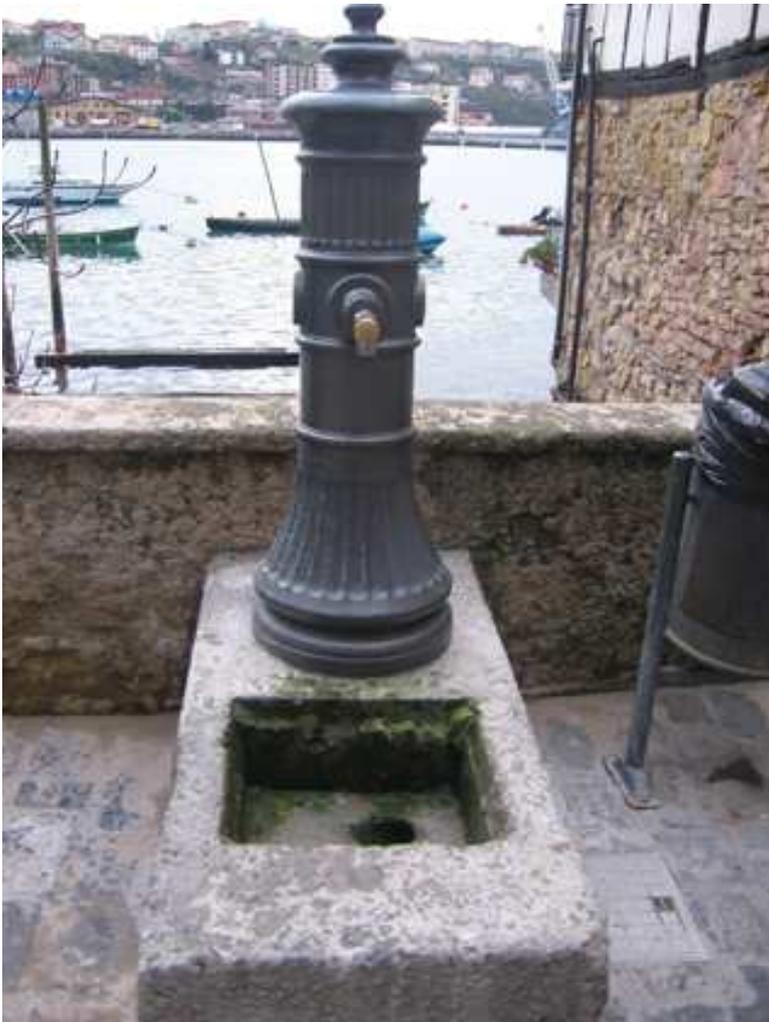
FOTO 1. Fuente 6.
La fuente, al lado el
Puerto de Pasaia.

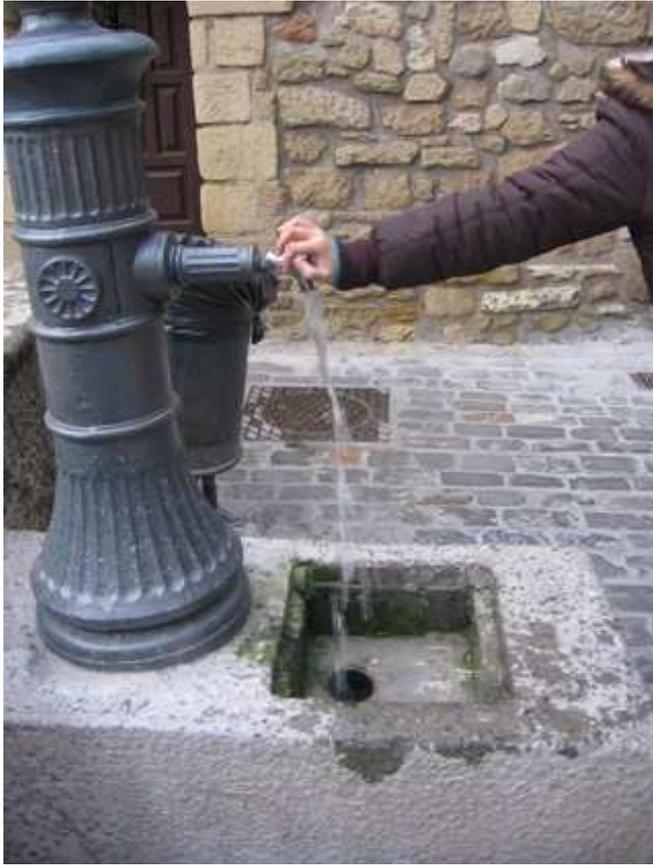
CARACTERÍSTICAS DE FUNCIONAMIENTO.			
DIRECCIÓN DEL AGUA		PELIGROSIDAD	
Arriba		Si	X
Abajo	X	No	
De frente		LIMPIEZA	
ACCESIBILIDAD PARA PERSONAS		Muy buena	
Muy buena		Buena	X
Buena	X	Regular	
Regular		Mala	
Mala		Muy mala	
Muy mala		FUERZA DEL AGUA	
DESAGÜE		Adecuada	
Adecuado		Inadecuada	X
Inadecuado	X	CAUDAL	(m ³ /s) 1,25·10 ⁻⁴
			(l/s) 0,12
A ras de suelo		TIEMPO (s) QUE CONTINUA CAYENDO EL AGUA DESPUÉS DE SOLTAR EL BOTÓN	
Elevado	X	0	
OBSERVACIONES:			
El desagüe es inadecuado por su peligrosidad y porque por efecto del viento no recoge el agua.			
El agua cae solo al presionarse el botón con una fuerza inadecuada.			
El grifo se encuentra en mal estado ya que pierde agua por la zona de pulsación.

FOTO 2. Fuente 6.
La fuente en
funcionamiento.

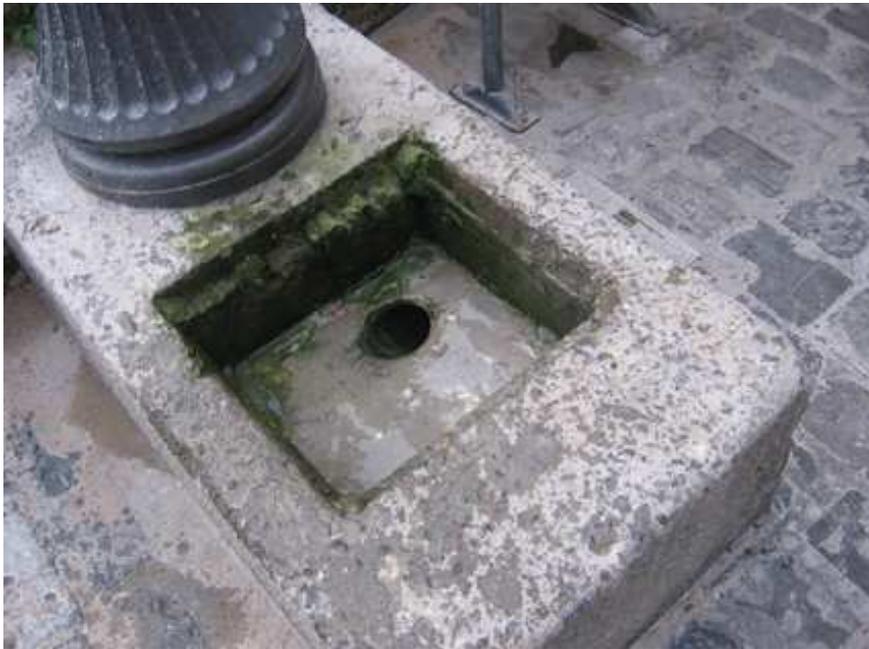
Se trata de una fuente que se haya en una calle muy expuesta al viento. Este viento junto con su peligrosidad convierte inadecuado el desagüe. Además de esto, la fuerza del agua es inadecuada.

FOTO 3. Fuente 6. Detalle del desagüe.

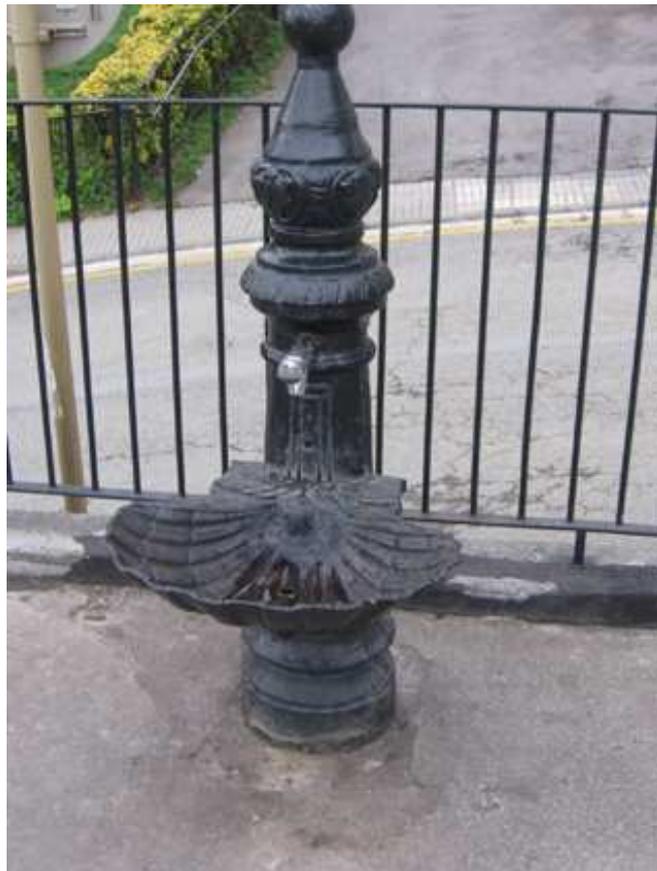
La accesibilidad es regular, debido a su altura baja para las personas adultas, resulta incómoda, en cambio está a una altura adecuada para los niños.

FOTO 1. Fuente 7. La fuente.

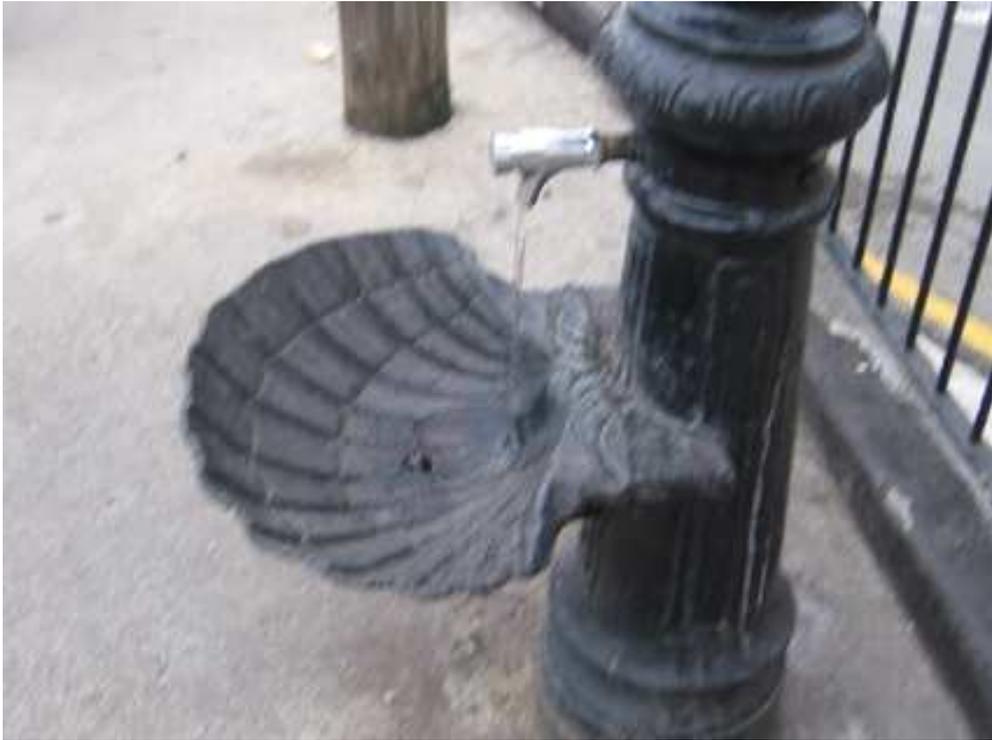
La dirección del agua y la limpieza son muy buenas, aunque el caudal y el tiempo que continua cayendo, después de soltar el botón deja mucho que desear.

FOTO 2. Fuente 7. La fuente en funcionamiento.

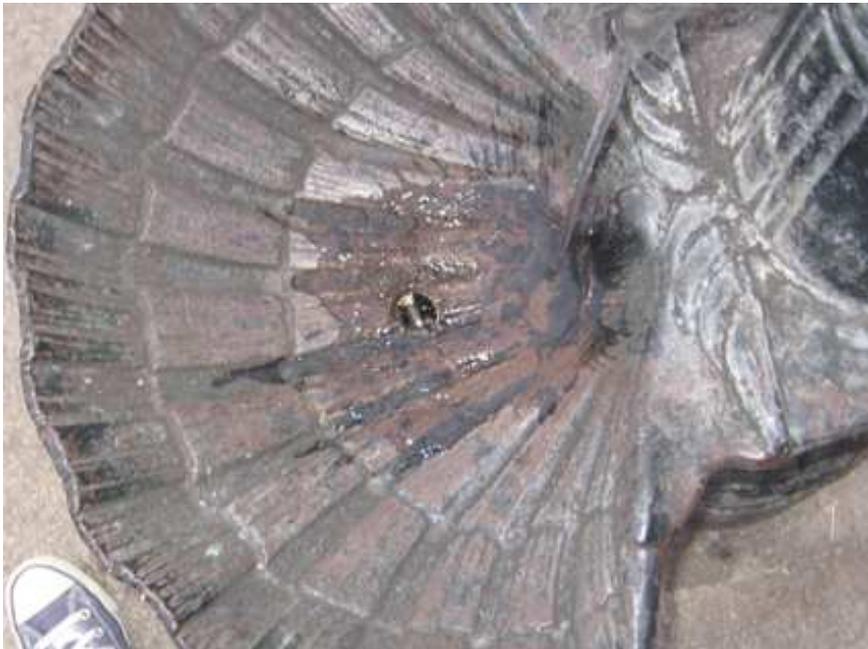
Se encuentra situada en una plaza recreativa y el desagüe tiene forma de concha. Pero cabe de destacar que su borde es bastante fino y afilado, lo cual podría causar algún accidente.

FOTO 3. Fuente 7. Detalle del desagüe.

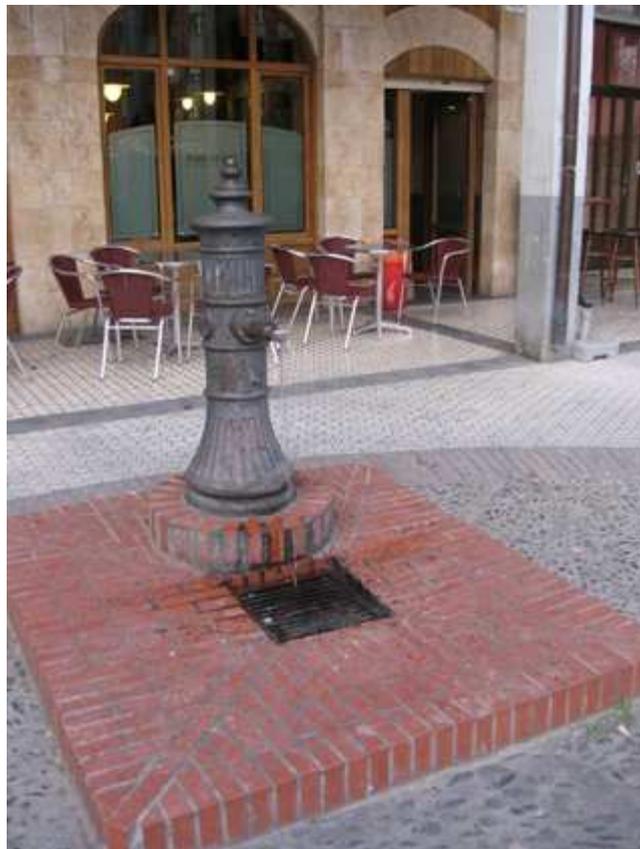
Se encuentra en una zona recreativa, y está elevada en dos bases. Una cuadrada, y encima de ésta una circular, en total está elevada a 28cm.

FOTO 1. Fuente 8. La fuente en la plaza.

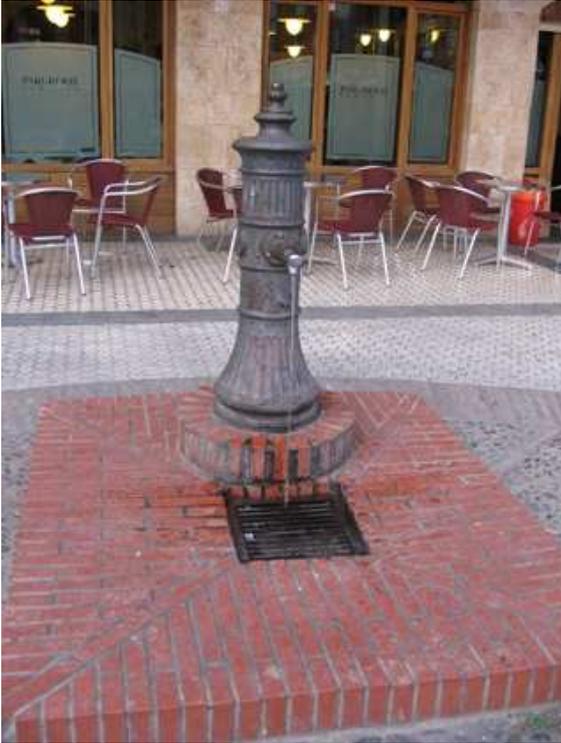
FOTO 2. Fuente 8. La fuente en funcionamiento.

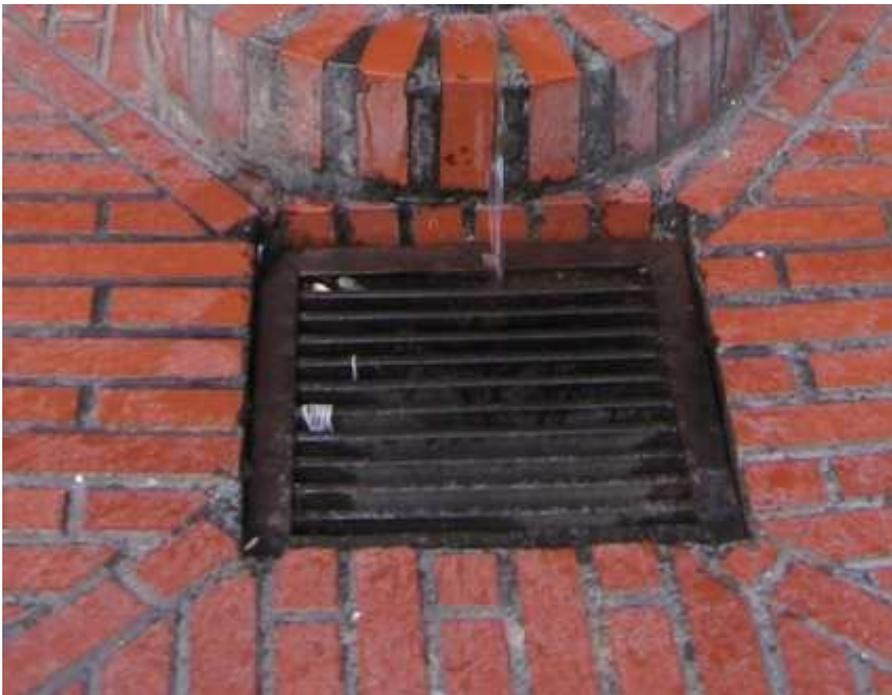
Existe peligro de tropezar con las bases, y la limpieza es regular, puesto que el desagüe tiene bastante suciedad.

FOTO 3. Fuente 8. Desagüe de la fuente.
