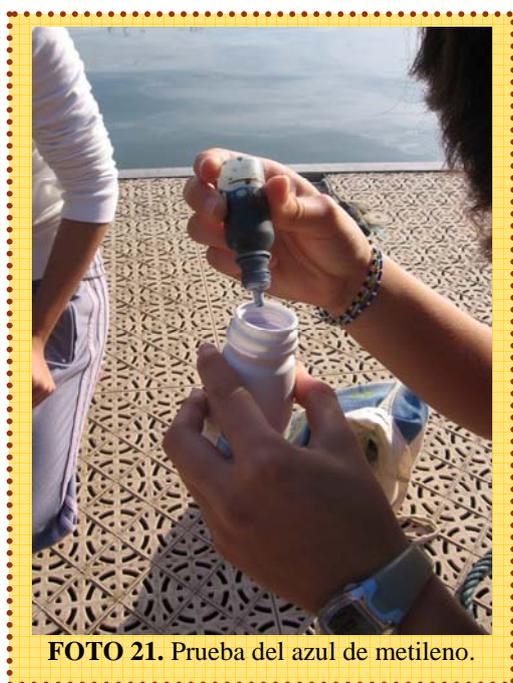
FOTO 21. Prueba del azul de metileno.

En la prueba del azul de metileno en las zonas más altas fue en **3** y **5** de un 0% y de un 50% en las zonas **6** y **9**. Esto denota la presencia de

contaminación por materia orgánica en estas áreas a consecuencia de vertidos por aguas residuales existentes en las proximidades. En el resto de los puntos los datos de esta prueba son correctos y están dentro de los parámetros normales.

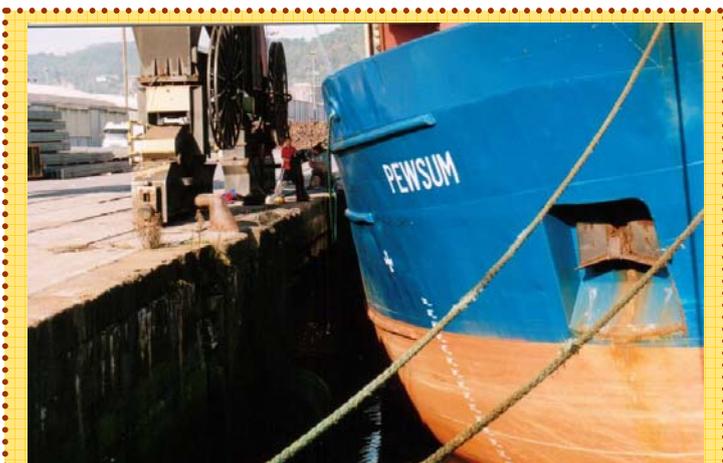
FOTO 23. Recogiendo muestras de agua del río Molinao, corriente que vierte en el bloque G-70.

En resumen se puede decir que en ambas corrientes hay cierta contaminación por aguas residuales urbanas por esta es más clara en el colector del punto **6**, siendo escasa la presencia en Molinao Erreka.

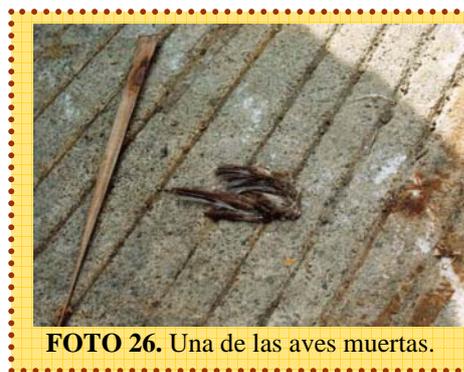
FOTO 26. Una de las aves muertas.

Aves vivas marinas hay en todos los puntos y muertas solo en el punto **8** donde se encontraron, una gaviota y un gorrión.

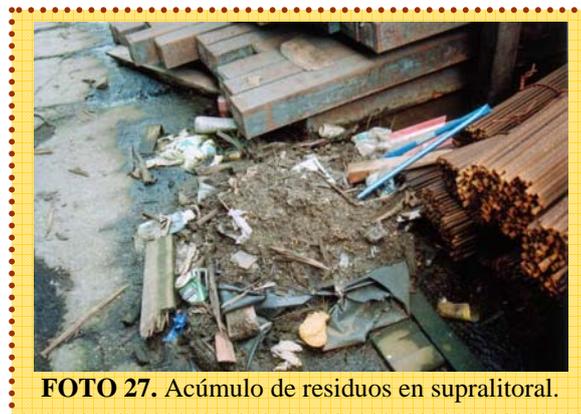
FOTO 27. Acúmulo de residuos en supralitoral.

Es de destacar la suciedad presente en la zona **7** con un 50% de moderadamente sucio en supralitoral, debido al acúmulo de restos de basuras de gran tamaño y pequeño

tamaño en los muelles así como la suciedad, también en supralitoral, de un 25% en el punto de muestreo **8** debido a la abundancia de restos de cosechas en todo el área.

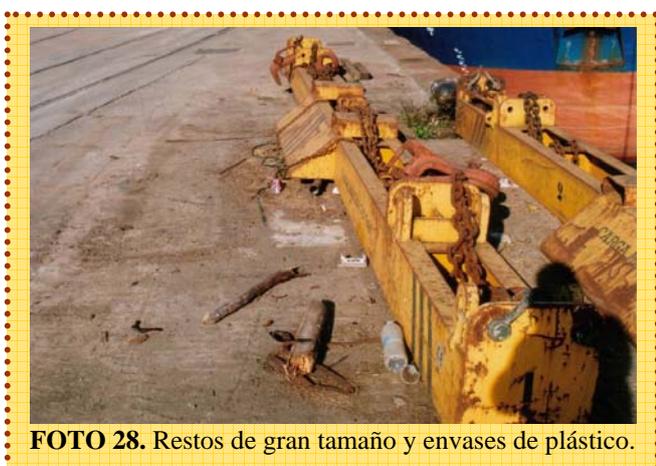
FOTO 28. Restos de gran tamaño y envases de plástico.

Es destacable la presencia de residuos metálicos en la mayoría de los casos restos de maquinaria pesada (piezas de grúas, motores,...) que tras ser reparados y/o sustituidos han sido abandonados en las zonas del puerto.

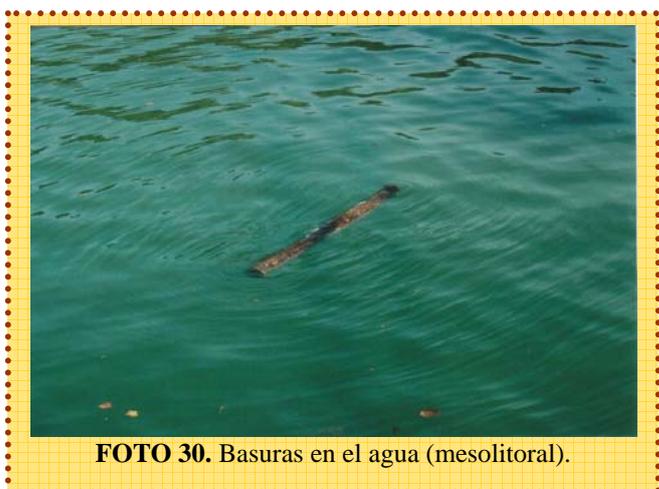
FOTO 30. Basuras en el agua (mesolitoral).

Por la cantidad de contaminación que hay en esas zonas se nota que hay una falta de sensibilización y concienciación de los ciudadanos. Estos problemas de contaminación en el agua podría ocasionar la escasez de la vida acuática.

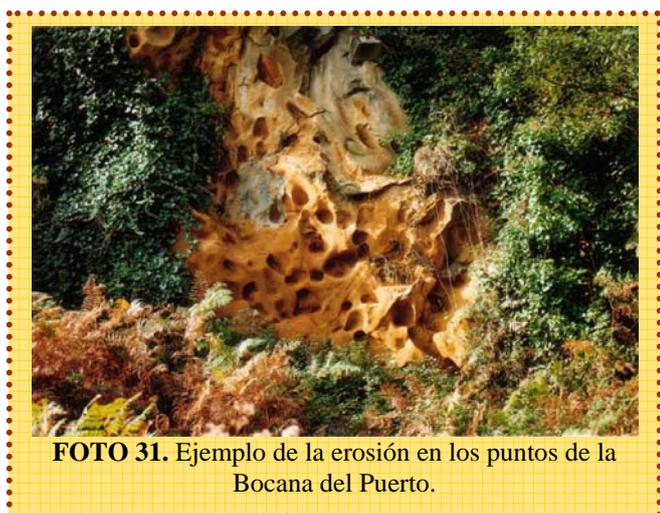
FOTO 31. Ejemplo de la erosión en los puntos de la Bocana del Puerto.
