## V.1 . CARACTERÍSTICAS FÍSICAS DEL RÍO.

## **V.2.VEGETACIÓN DOMINANTE EN LAS RIBERAS.**

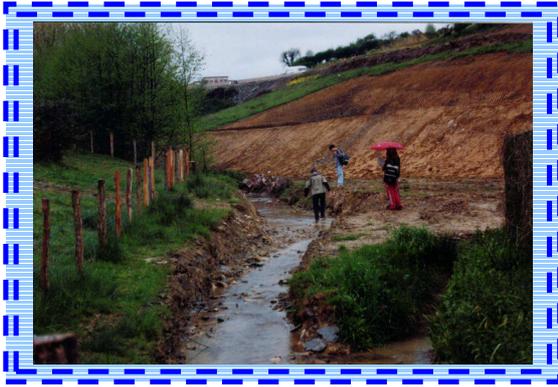
**FOTO 6.** El río presenta muy poca profundidad en su lecho, en la unidad **1**.

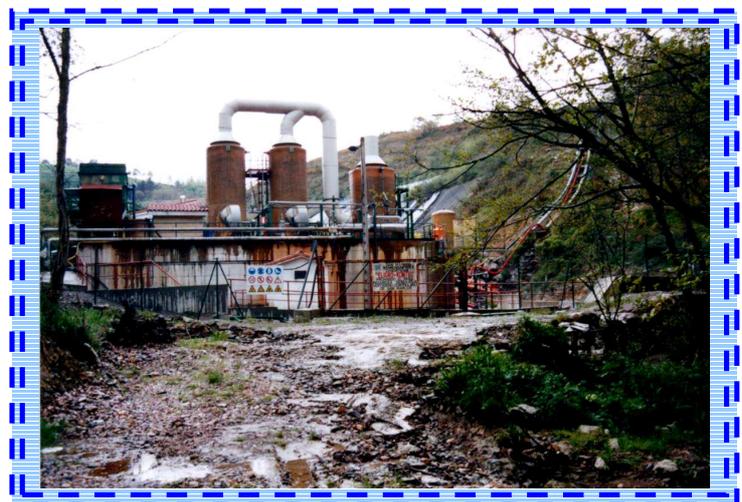
**FOTO 8.** Planta de lixiviados del vertedero de R.S.U. de San Marcos en la unidad **3**.

Respecto al resto de los usos del valle, no se puede olvidar la existencia del vertedero de R.S.U. de la Mancomunidad de San Marcos en la unidad **3**, que produce un olor inaguantable durante muchas horas del día, así como vertidos incontrolados y vertidos de lixiviados en diferentes tramos del río, u otro tipo de acciones del desagrado de la población, y que hace que esta además ésta este cansada de sufrir tanto.

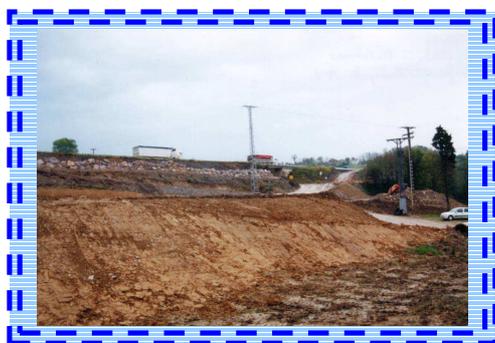
**FOTO 9.** Autopista A-8 a su paso por la unidad **1**.

Y por último mencionar el paso de la autopista A-8, Bilbao-Behobia, por las zonas **1** y **4**, la cual en este tramo a lo largo del presente año se está ampliando, pasando a ser de 6 carriles, en vez de los 4 existente. Este hecho, está destruyendo el aspecto integrador que con los años se había conseguido en el entorno de esta infraestructura y está deteriorando y humanizando todos los alrededores. Por ello, se ve necesaria una adecuación paisajística al acabar la obra.

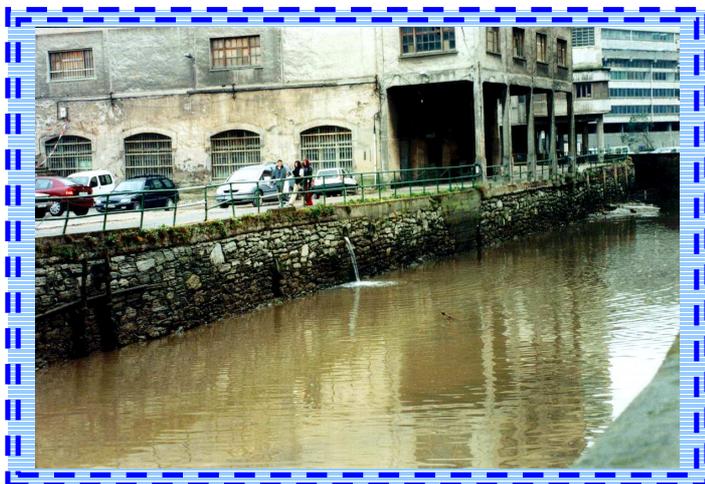
**FOTO 12.** Río Molinao, en la unidad 6, totalmente canalizado y la llanura de inundación ocupada por la industria.

A partir de la unidad 5, el río está totalmente canalizado en los márgenes y al final de esta zona y principio de la 6 existe un canal soterrado, ya que el río circula por

debajo de las fábricas en un espacio de unos 150-200m.

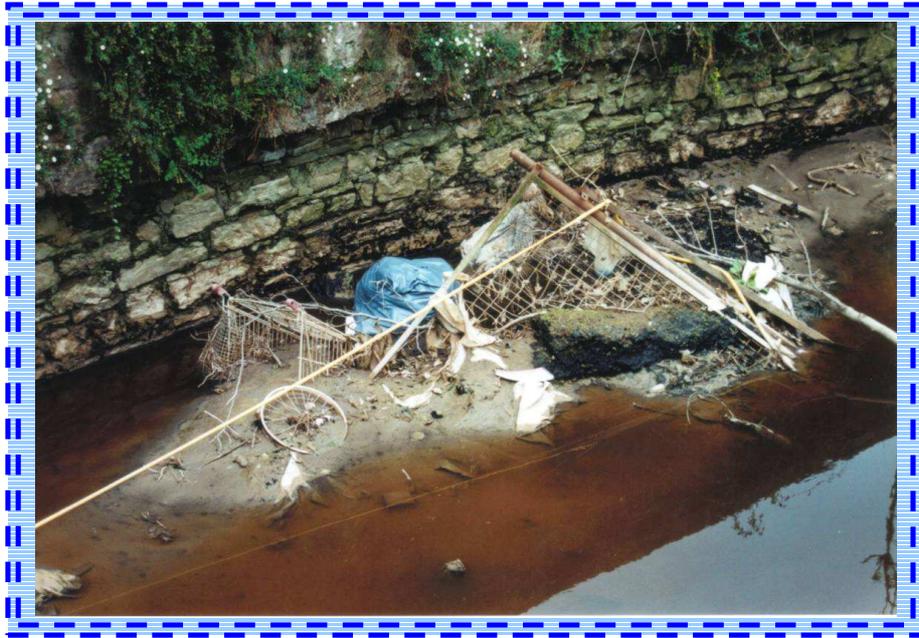
**FOTO 25.** Grandes objetos metálicos (carro de compra, valla metálica, restos de coche de niño,...) en el agua en la unidad 5.

Se han encontrado una gran suma de grandes objetos metálicos en la zona 5 en la orilla y en el agua, en la zona 4, solamente en el agua y en las zonas 1 y 6 en la orilla. Estos objetos localizados son del tipo de coche de niño, bicicletas, triciclos, vallas etc.

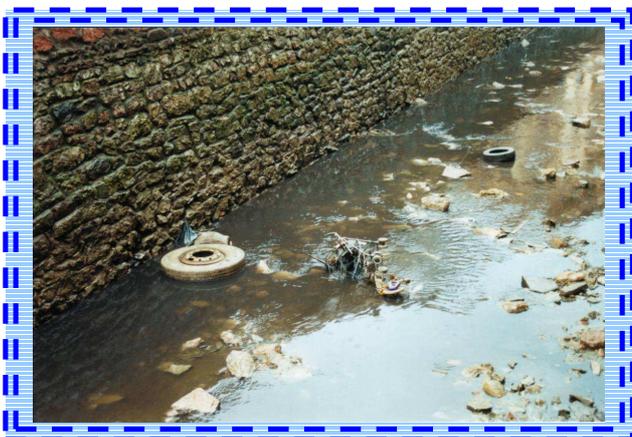
En lo referente a los neumáticos, solo se encuentran en las zonas 5 y 6, con un número bastante elevado en el agua. En la zona 5 se encontraron 7 neumáticos en el agua, mientras que en la orilla solamente 2. En la zona 6 solamente en el agua, con un numero de 6 neumáticos. Estos datos se pueden considerar alarmantes ya que el caucho es un material que tarda infinidad de años en degradarse de forma natural

**FOTO 26.** Neumáticos de coche en el agua, unidad 6.

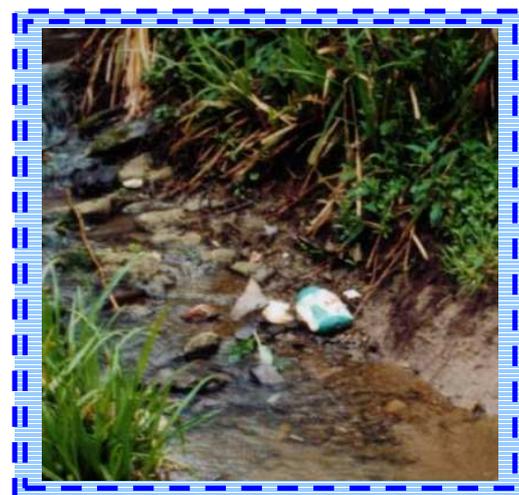
**FOTO 27.** Envase de plástico, unidad **1**.

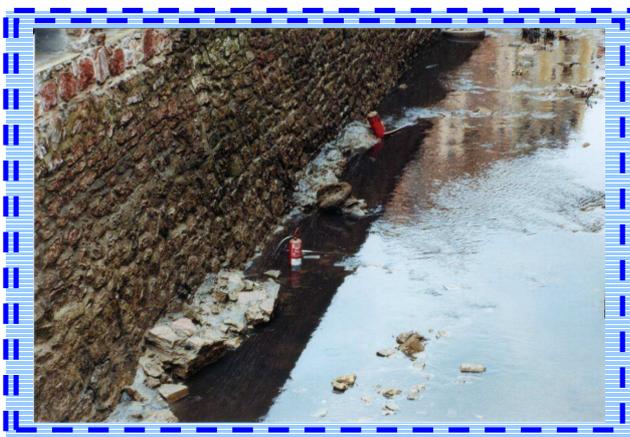
**FOTO 28.** Extintores en el agua, unidad **6**.

A este respecto, la Administración municipal debería tomar cartas en el asunto y pronunciarse por un lado con la limpieza y por otro mediante los métodos sancionadores adecuados para corregir el mal comportamiento ciudadano. Sin olvidar que una campaña de sensibilización y concienciación también sería necesaria por todos los motivos ya comentados.

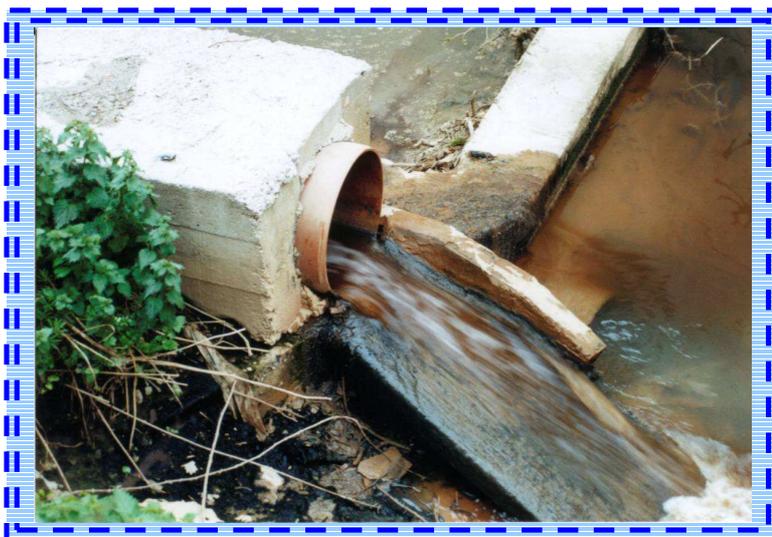
En la zona 5, existe un colector de lixiviados del vertedero de R.S.U. que vierte en la zona y que es un auténtico quebradero de cabeza para todos los residentes del barrio Molinao ya que delante de las viviendas desagua de manera continua, sin ninguna interrupción.

**FOTO 31.** Colector de los lixiviados del vertedero de R.S.U. San Marcos, unidad 5.
