IX. CONCLUSIONES.

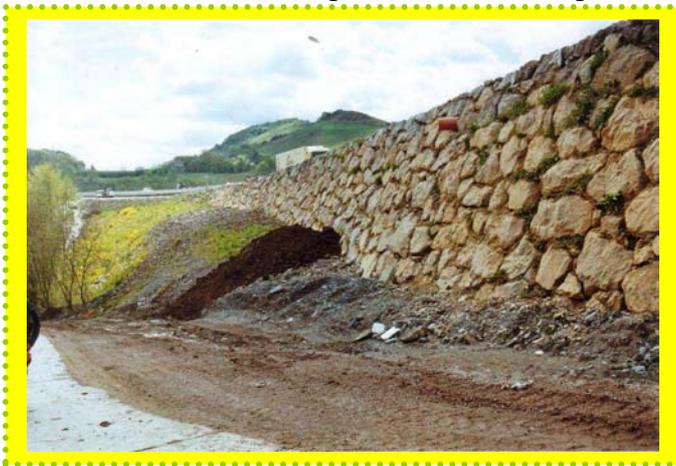
- ◆ El deterioro del río se debe a los altos vertidos causados por la industria que se encuentran al lado del río, la población cercana, el vertedero de San Marcos y a las obras de ampliación de la Autopista A-8, Bilbao-Behobia y la variante de Antxo.

FOTO 27. Obras de ampliación de la Autopista A-8, Bilbao-Behobia, taludes nuevos sin vegetación.

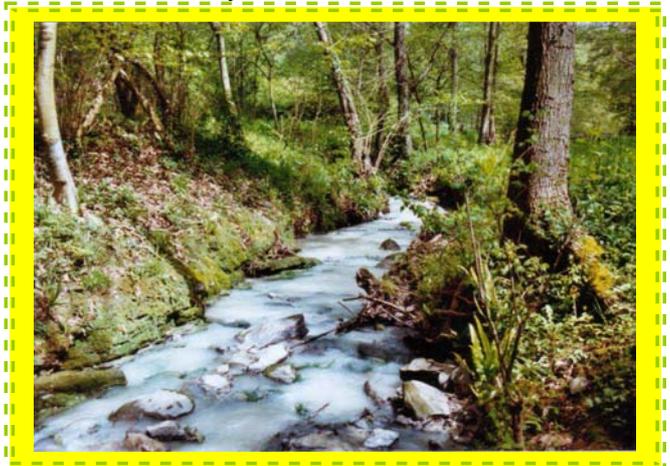
FOTO 28. Consecuencias de las obras de la Autopista A-8 en el punto 4.

- ◆ La ampliación de la Autopista A-8 ha convertido a Molinao Erreka en un cauce de agua sin ningún tipo de vida y con un lecho lleno de restos de construcción: grava, arenilla, cemento y similares.
- ◆ Si algo hay que destacar esto sería el colorido, el carácter natural, sobre todo en los 4 primeros puntos muestreados y el aspecto excitante; pero siempre teniendo en cuenta que estos aspectos no superan la puntuación de 3.

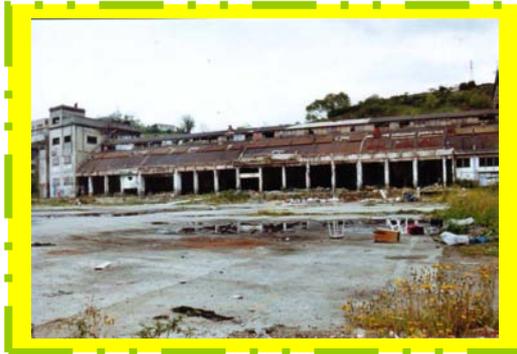
- ◆ Las zonas más contaminadas sin duda alguna son las unidades **6, 7 y 8**. Estas zonas corresponden a *Luzuriaga* y al Antxo. En estos totalmente algunos soterrado de

FOTO 29. Ruinas de Luzuriaga, Molinao erreka va soterrado, punto 7.

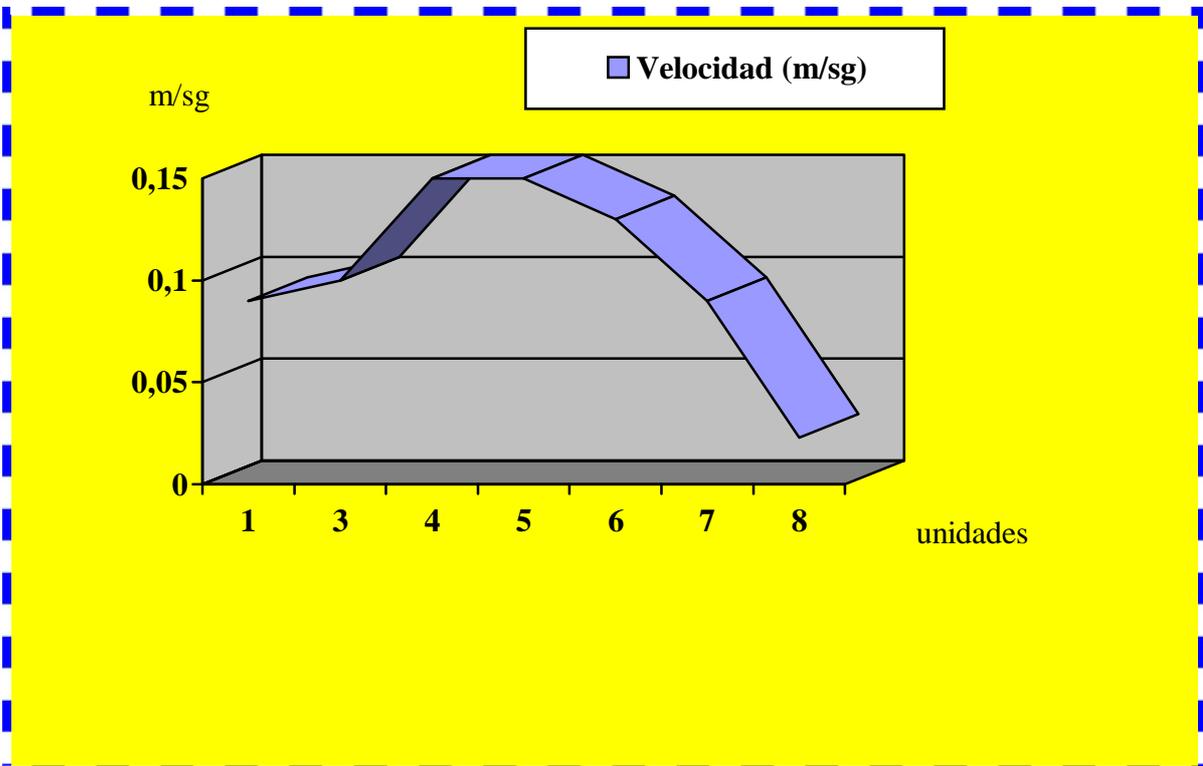
- cauce es una aguas residuales.
- ◆ Las unidades **3 y 4** se encuentran con un problema de contaminación pero admisible. Además presentan mucha vegetación alrededor. Pero por desgracia, las obras de la Autopista A-8 están originando una gran alteración en estas áreas que a medida que pasan los días va a suponer un gran esfuerzo, a la Naturaleza, para recuperar el estado natural actual.
- ◆ La velocidad va en ligero aumento a lo largo de los primeros puntos. Al final es casi nula debido a la gran influencia de las mareas en los puntos **6, 7 y 8**. (Ver **GRÁFICA 2**).

GRÁFICA 2. Velocidad de la corriente en todo Molinao Erreka.

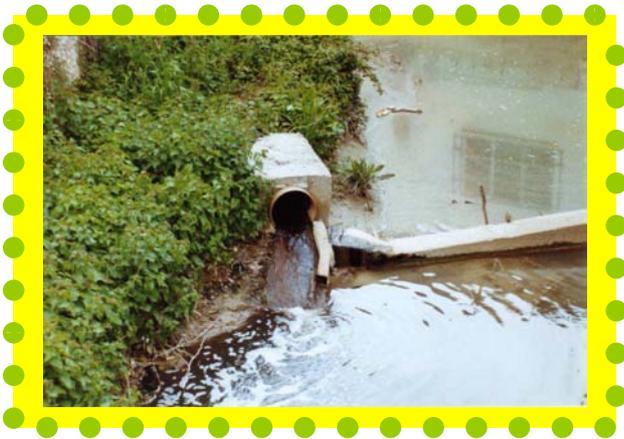
- ◆ El vertedero de R.S.U de la Mancomunidad de San Marcos perjudica seriamente al río ya que fugas de lixiviados van al punto 2 ocasionando la alteración del ecosistema fluvial y abundan en los alrededores del punto 5; tras un tratamiento

FOTO 30. Colector de lixiviados del vertedero R.S.U. San Marcos en el punto 5.

- ◆ El colector de lixiviados en el punto 5 origina al vecindario del B° Molinao una cantidad de problemas medioambientales muy graves y que deberían hacer actuar de manera inmediata a las Instituciones eliminando este foco de vertido muy contaminante. De esta forma el propio río también saldría muy beneficiado.

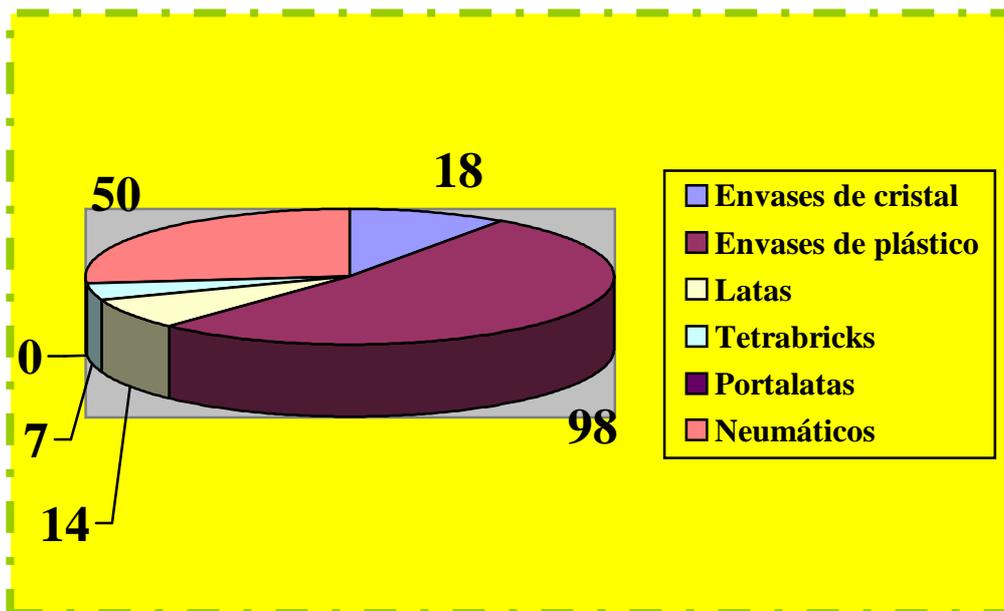
- ◆ La presencia de envases de plástico es exagerada si se tiene en cuenta que no llegan a 3 km de río. Esto demuestra la falta de sensibilidad de la ciudadanía para reciclar la mayoría de este tipo de basura y la falta de colaboración para volver a casa con dichos residuos sin dejarlos abandonados en un medio natural cuando se hace una pequeña salida de campo. (Ver **GRÁFICA 3**).

GRÁFICA 3. Envases en todo Molinao Erreka.

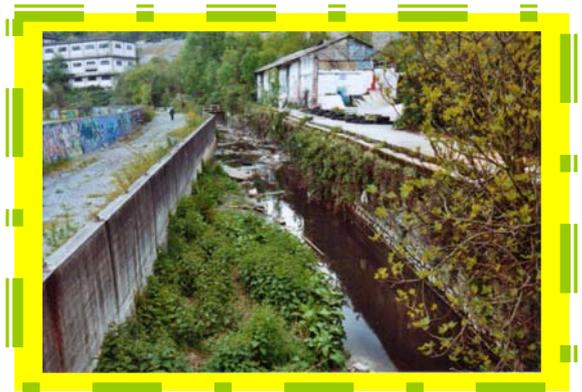
FOTO 31. El río totalmente encajonado por las canalizaciones en la zona de la antigua CAMPSA, puntos **5** y **6**.

- ◆ El río Molinao a lo largo de su trayecto presenta muchos tramos canalizados repercutiendo negativamente en él, ya que sumados pueden suponer más de la mitad del trayecto.

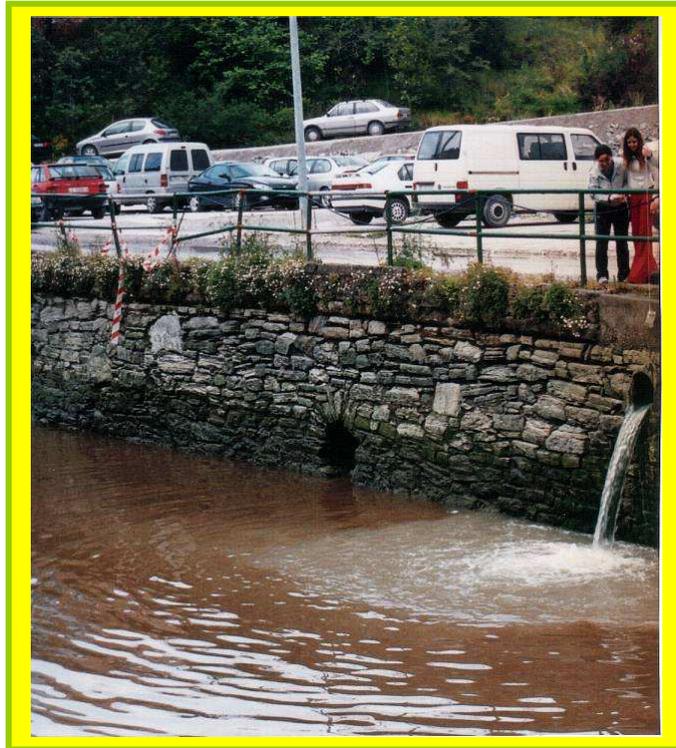
FOTO 32. Vertidos a Molinao Erreka en el centro de Pasai Antxo, punto 8. Además el río está totalmente canalizado.
