XIV.
CONCLUSIONES

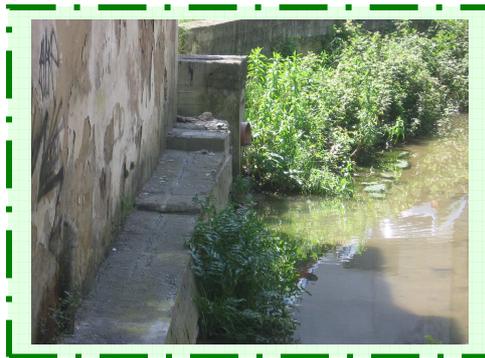
- El deterioro del río se debe a los vertidos de aguas residuales causados por la industria que se encuentran en los márgenes del río, y el vertedero de Marcos, con sus fugas de lixiviados esporádica. Las obras de la variante de la N-1 en Pasai Antxo han provocado en el Molinao Erreka una sobre todo en días de lluvia, por el vertido de aguas pluviales muy turbias, debido a los movimientos de tierra. Estos vertidos a partir de finales del verano pueden finalizar ya que para entonces se prevee que las obras

FOTO 54. Vertidos al cauce, punto de muestreo 5.

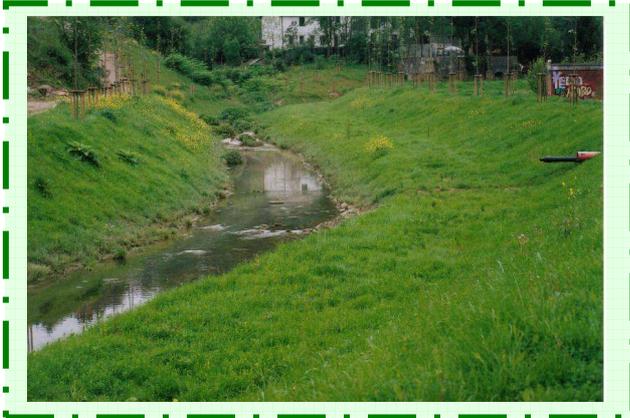
- Destaca la recuperación de las riberas realizada recientemente entre los puntos de

FOTO 55. Aspecto del tramo de riberas recuperado ecológicamente entre los puntos 5 y 6.

muestreo 5 y 6 que está permitiendo recuperar el auténtico ecosistema fluvial de ribera en un tramo de unos 700 m. Esta área hasta hace un año estaba totalmente alterado (zonas soterradas, márgenes con muros y mucha suciedad). En cambio ahora predomina la vegetación y el cauce del río no está definido.

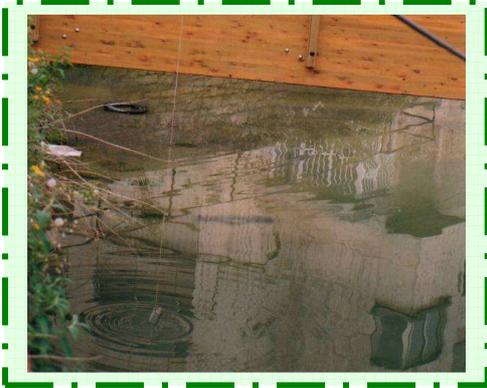
FOTO 56. Neumático en el agua.

- Tampoco se puede olvidar el elevado nº de neumático, un total de 55, muy abundante, sobre todo, en los últimos 2 puntos. Siendo muy notoria su presencia en el punto **7** en el agua.
- La presencia de basuras de pequeño tamaño es muy variada en los puntos **5, 6 y 7**, tanto en el agua como en la orilla, siendo, prácticamente nula en las áreas **1 y 2**. Esto demuestra que los alrededores de los núcleos de población, en especial puntos **6 y 7**, son lugares con alto grado de suciedad.

- Es lamentable y denigrante la presencia de 46 neumáticos en el agua en el punto de muestreo **7**. Esto demuestra la falta de sensibilización ciudadana y la dejadez de la Administración pública para poner remedio a este problema de vertidos sólidos.

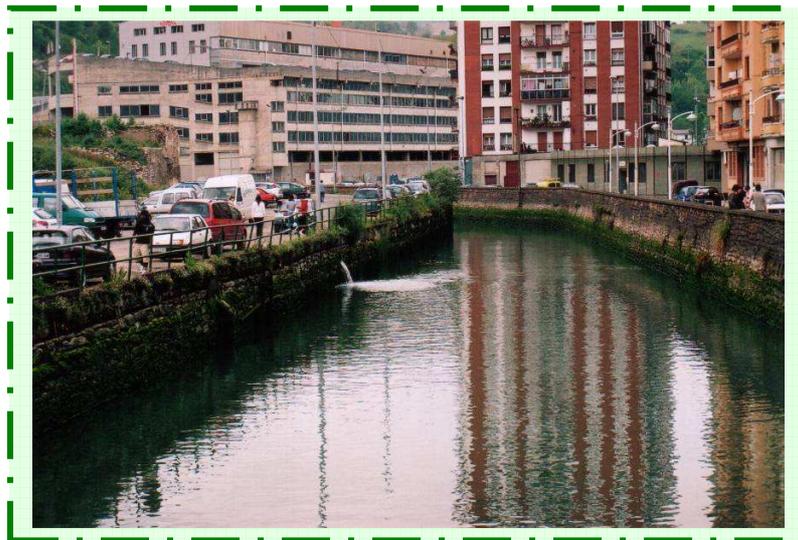
FOTO 57. Riberas de Molinao Erreka totalmente urbanizadas.
