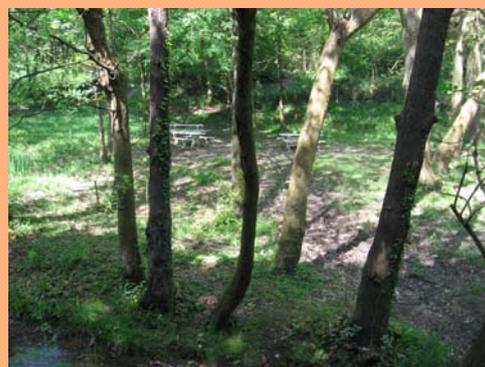
FOTO 24.- La ribera del río Molinao.

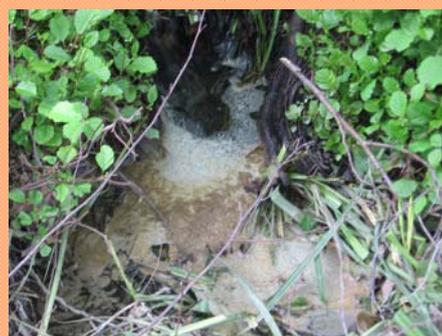
FOTO 25.- Espumas de las aguas del río Molinao.

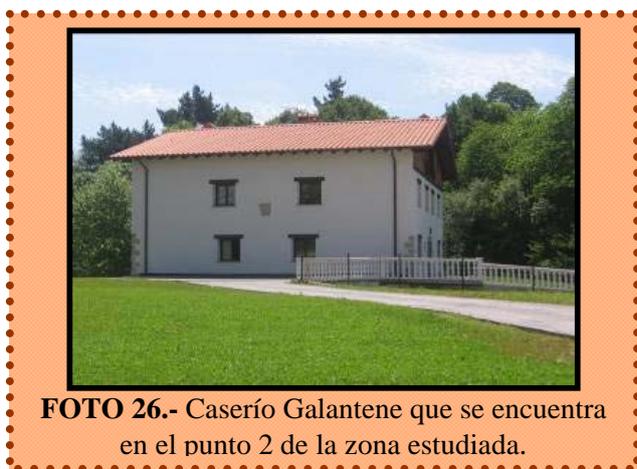
- Según los resultados de otros parámetros el estado de los puntos **6, y 7**, es pésimo medioambientalmente, en muchos aspectos, ausencia de vida animal, canalización, vertidos líquidos, residuos sólidos de diferentes tamaños, ausencia de vegetación...
- Destacado por su valor cultural el caserío de Galantene, en el punto **2** reconstruido en su totalidad, tras ser derruido, pero los elementos históricos del mismo, al ser un edificio del siglo XVII-XVIII, han desaparecido prácticamente en su totalidad, salvo el escudo de armas.

FOTO 26.- Caserío Galantene que se encuentra en el punto 2 de la zona estudiada.
