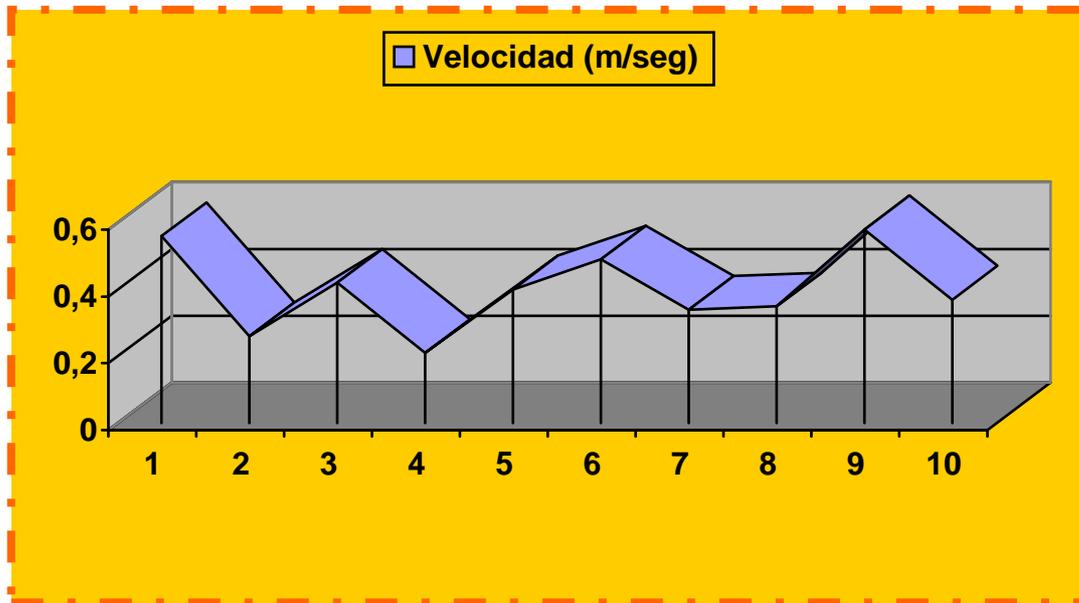
alteración en el punto **9** pero hay que tener en cuenta que el análisis se realizó en una zona de un ligero rápido por lo que los datos no deben ser tomados muy en cuenta y en el punto **4** también hay aun alteración debido a que el área donde se toman los datos es un pequeño remanso. (Ver **GRÁFICA 4**).

GRÁFICA 4. Velocidad del río Oiartzun en el bloque 1.

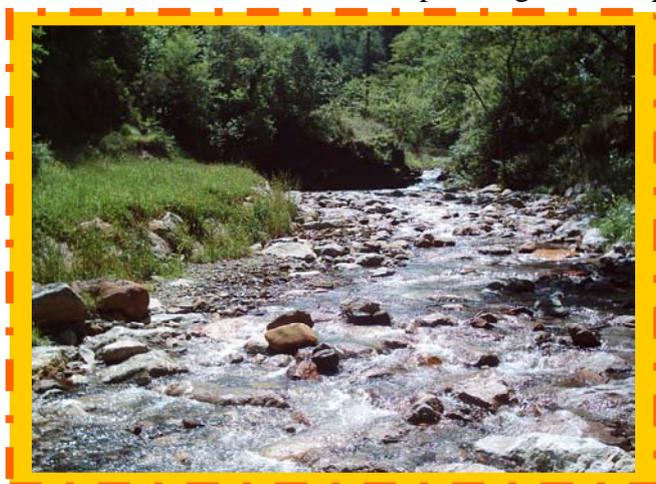
- Los ríos de Arditurri y Tornolako Erreka, en el macizo de Peñas de Aia, destacan por su gran valor paisajístico y ecológico, y presentan un buen estado de conservación en toda su cuenca, además están incluidas entro del parque natural Aiako Harriak. En el punto **5** se ha producido una modificación del cauce, eliminando un salto de agua de gran valor por lo que el valle ha perdido cierto encanto. Esa zona por desgracia se aprovecha para el baño pero quedan allí residuos

FOTO 50. Punto de muestreo **5**, donde se ha producido una modificación del cauce, eliminando algunos rápidos.

que de ninguna forma deberían existir en dicho espacio.

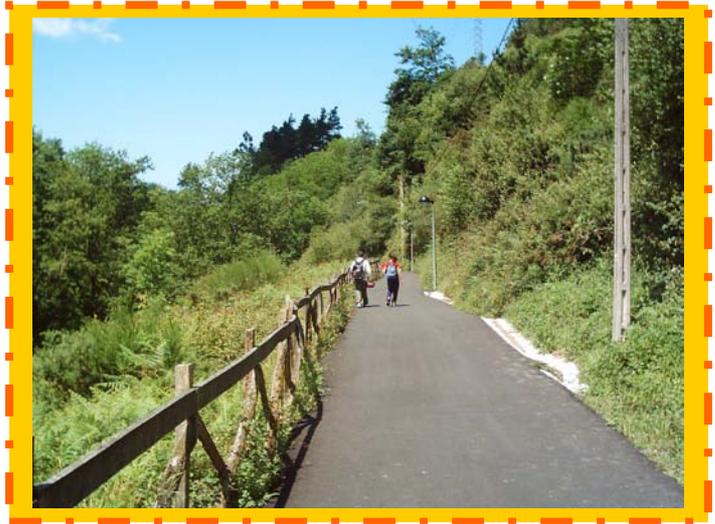
- El actual Bidegorri corresponde al TREN BIDE ZAHARRA (antiguo camino de ferrocarril Minas de Arditurri-Pasaia). Es público y los túneles presentan muy poca iluminación debido al vandalismo. Su reparación es obligada y necesaria para que el viandante y los ciclistas disfruten de él.

FOTO 51. Trenbide Zaharra, acondicionado como bidegorri además con iluminación.

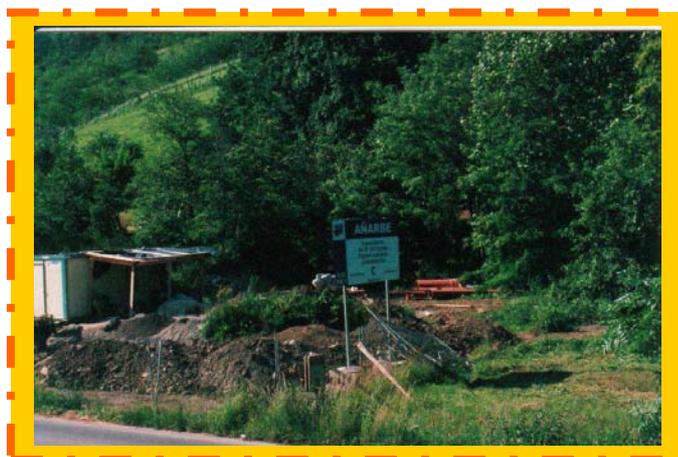
- El estado del vallado que delimita el recorrido de éste, presenta en algunos tramos las maderas inservibles, rotas o podridas por efecto del clima, ya que tienen una vida de unos 6 a 8 años.
- Los barrios de Ergoien y Altzibar vierten sus aguas residuales al río Oiartzun sin tratar previamente. Lo mismo ocurre con todos los caseríos y viviendas unifamiliares del valle.

En la actualidad se está realizando saneamiento que mejorará la calidad del agua de Ibaia.

FOTO 52. Obras de saneamiento en el Bº Ergoien.

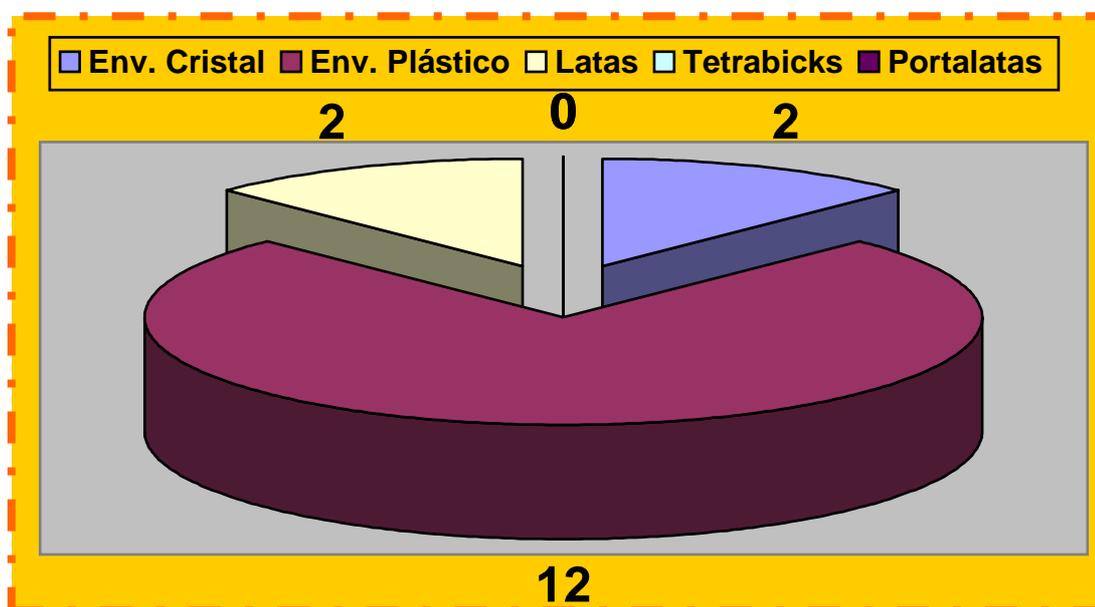
- En cuanto a la contaminación de basuras, este tramo del río analizado, bloque 1, está en buen estado aunque destaca la presencia de envases de plástico. Esto es consecuencia de la afluencia de público, sobre todo, jóvenes que dejan sus residuos en dichos lugares cuando acuden al monte a pasar unas horas o el día. (Ver **GRÁFICA 5**).

GRÁFICA 5. Envases y portalatas totales en el bloque 1 del río Oiartzun.

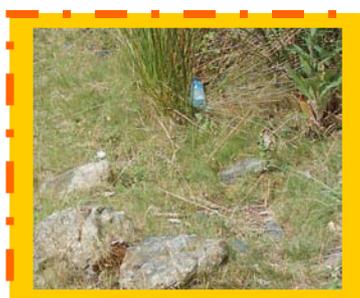
FOTO 53. Botella de agua en la orilla.
