FOTO 1. Molinao Erreka, el medio estudiado.

MOLINAO ERREKA: ingurugiroko azterketa

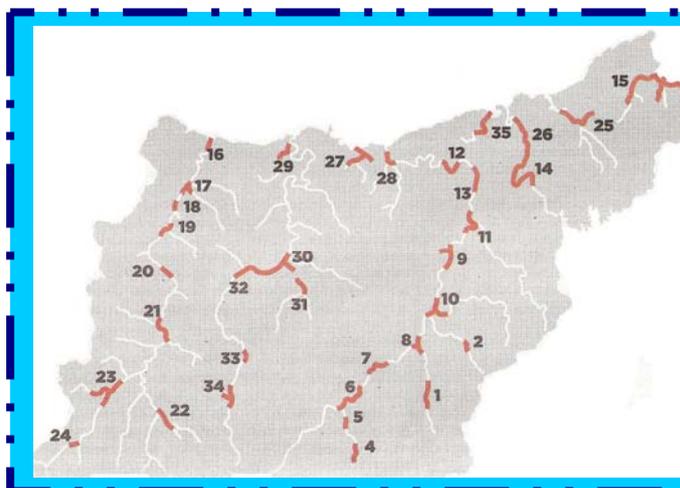
MAPA 1. Zonas inundables en Gipuzkoa.

Las localidades que se encuentran entre Hernán, Astigarraga y Donostia son las que más riesgo tienen, y las que más inundaciones han sufrido desde 1684, 24 riadas, la última fue en el año 2006.

La localidad que más daños sufriría en caso de inundación es Hernani, el desbordamiento del Urumea dañaría 232 hectáreas, provocando importantes riesgos para la salud, la economía, las infraestructuras y el medio ambiente. Podría causar problemas de contaminación, porque existen varias empresas químicas en la zona. En Usurbil, solo las infraestructuras correrían un riesgo especial.

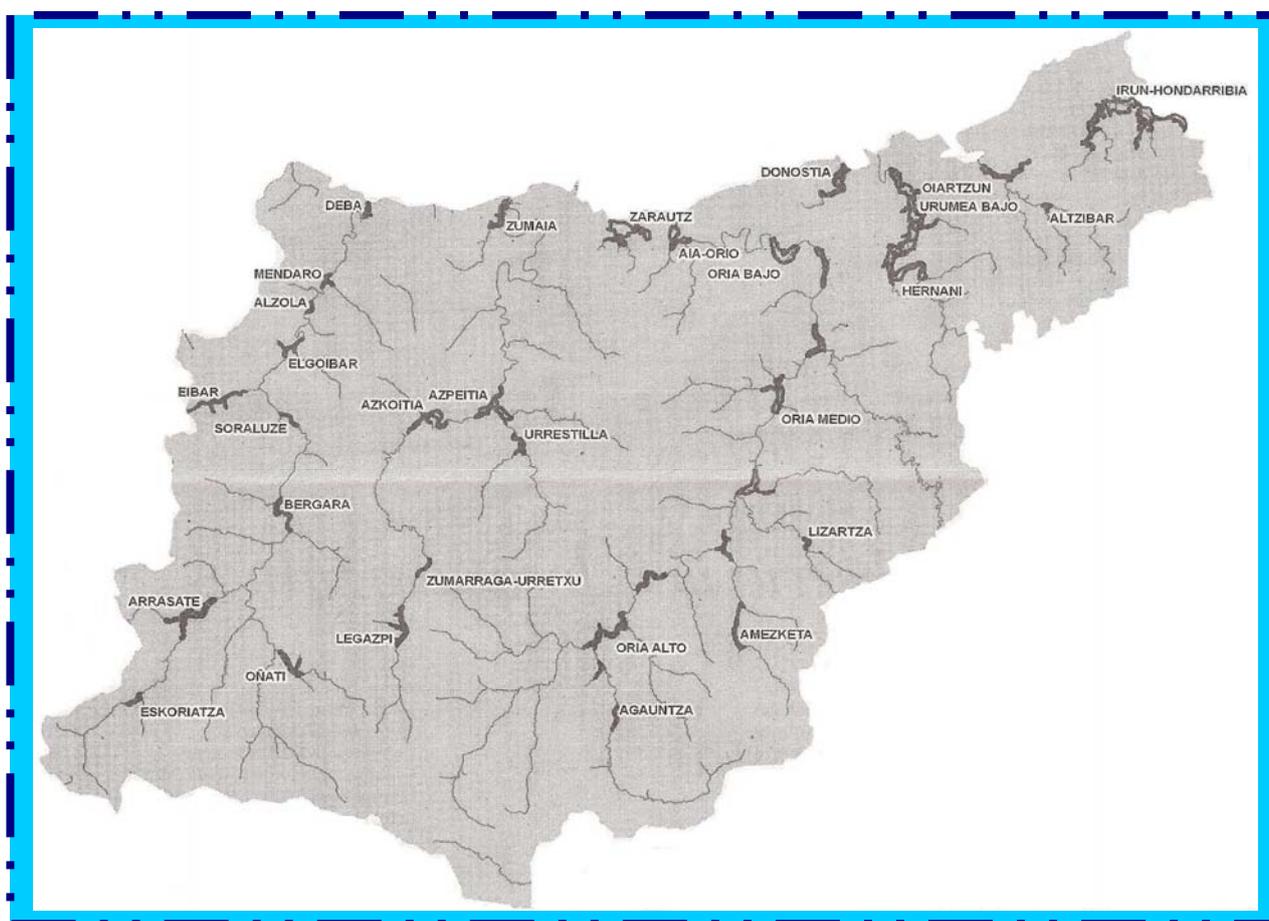
MAPA 2. Las 30 zonas afectadas.

Las áreas identificadas en la evaluación preliminar, repartidas en 45 de los 88 municipios de Gipuzkoa “concentran el 85% de los daños esperables” en caso de avenida. A la hora de elaborarla se han cambiado una serie de datos, como la información histórica, técnica los estudios hidráulicos y el grado de ocupación humana.

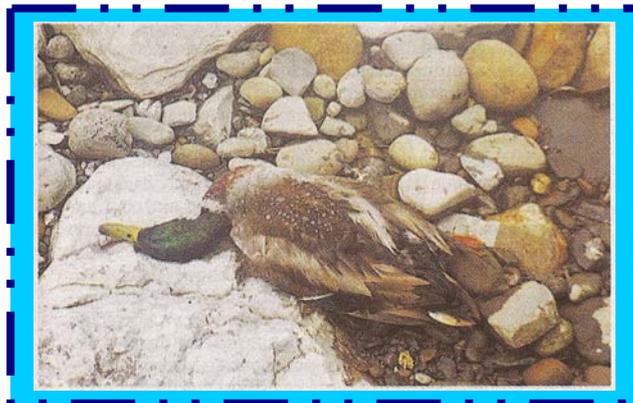
FOTO 8. Uno de los patos muertos en la orilla del río.

Creen que como hace unos meses hubo algo parecido en otra zona, puede que lo que esté causando tantas muertes de patos, sea una enfermedad. Pero no hay una certeza sobre estos patos muertos, pero si se supone, o se sospecha que tiene que ver con los vertidos que hay en el río. Los patos las ingieren y después mueren por intoxicación.

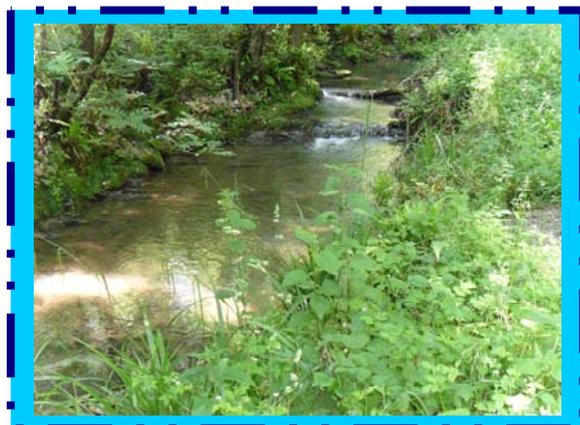
El día en el que se hizo el estudio, la profundidad del río era bastante baja, pero de las lluvias. Donde mayor profundidad había era en los puntos **1** y **4** con 0,3m. La más baja era de 0.1m en los puntos **2** y **6**. Destaca que el área de muestreo **7** la profundidad es solo de 0,15m ya que en el momento del muestreo se producía marea baja ya que en marea alta puede coincidir en una alta

FOTO 10.- Profundidad de 0.3m.

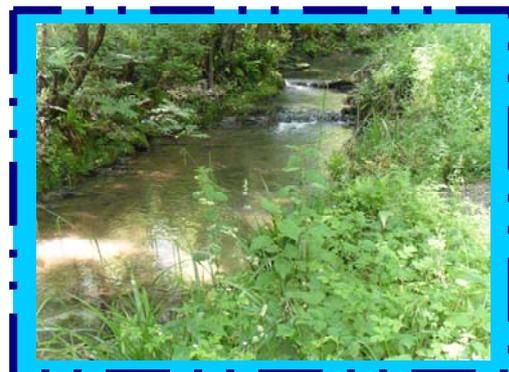
En el lecho del río se puede encontrar todo tipo de cosas, pero mayormente arena. La arcilla, se puede encontrar en los puntos **5** y **7**, y la grava en el inicio del río, los puntos **1** y **2**. También se pueden encontrar rocas sólidas en los puntos **2** y **4**. Los

FOTO 11.- Nivel del agua en el día del estudio.

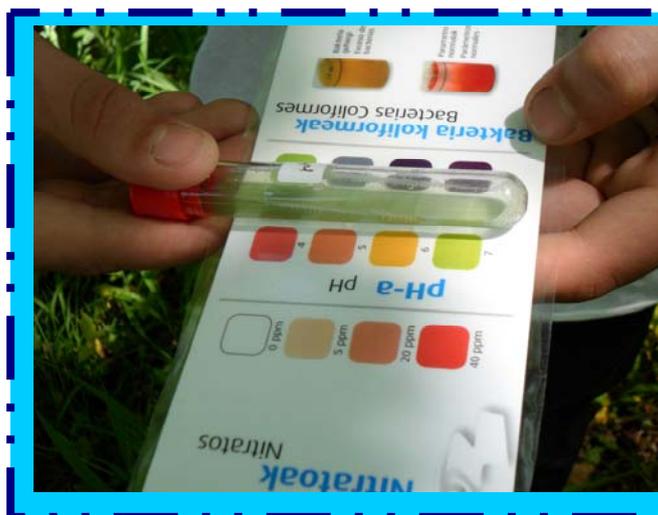
El pH apenas varía de un punto al otro, en el punto **4**, es donde menos pH hay, 7. Donde más pH hay es en el punto **7** con 8,4. De todas formas se puede considerar con pH normal, únicamente al punto **7** en algo alto tal vez debido a que el fango todavía tiene restos contaminantes de tiempos pasados, cuando esta erreka sufrió una cantidad impresionante de diversos agentes contaminantes.

FOTO 12.- El pH en la zona 1.

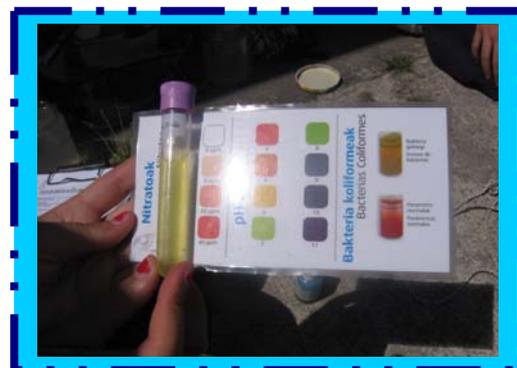
El nitrato del río es bastante irregular. Por ejemplo, en las zonas **1** y **6** el nitrato es 8 mg/l y en el punto nº 5 es 0 mg/l. En los puntos **3**, **4** y **7** el nitrato es 5 mg/l y en el punto **2** es 2mg/l. En todos los casos son valores que entran dentro de la normalidad.

FOTO 13.- Nitrato en la zona 6.

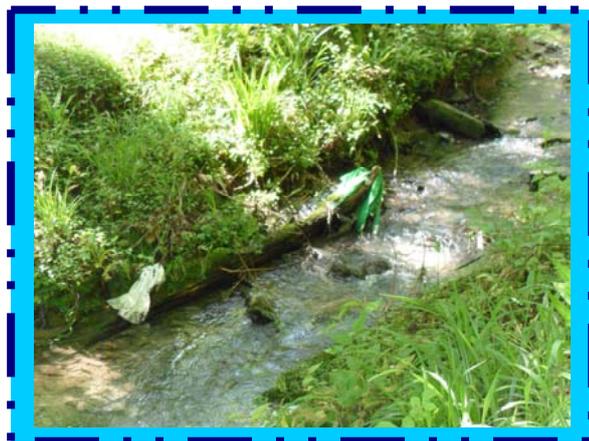
FOTO 16.- Bolsa de basuras en el río Molinao Erreka.

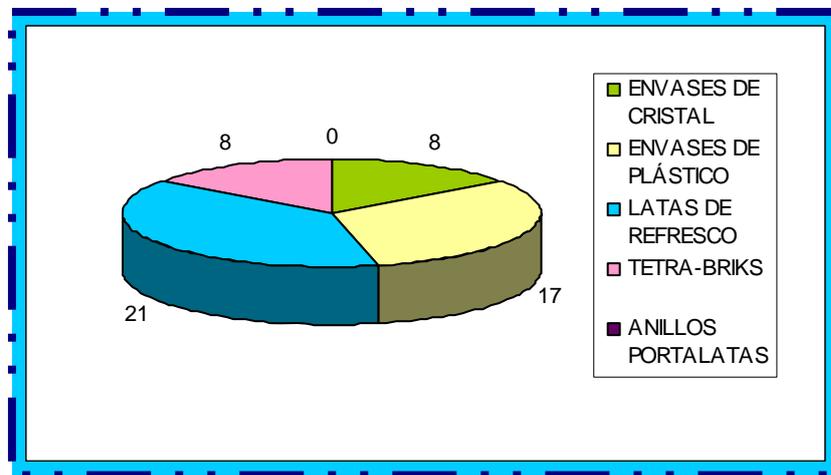
En total se han encontrado 8 envases de cristal, 17 envases de plástico, 21 latas de refresco y 8 tetra-bricks. En el lado positivo está la ausencia de anillos portalatas ya que este elemento no muy peligroso para la fauna, sobre todo, para los peces y aves al ver elementos que pueden ocasionar la asfixia por estrangulamiento. (Ver **GRÁFICA 2**)

GRÁFICA 2. Cantidad de los tipos de envases.

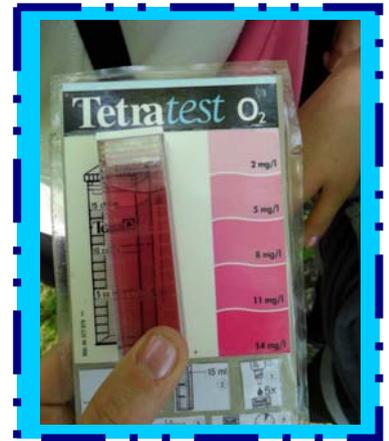
FOTO 17.- Oxígeno disuelto en la zona 5.

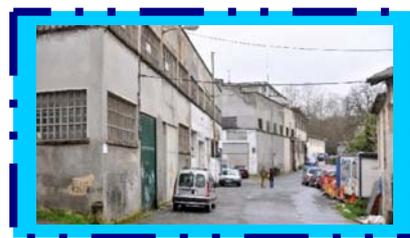
FOTO 18.- Industria Papin Molinao.

La zonas más alteradas son los puntos de muestreo **4**, **5**, **6** y **7**, debido a las presencia de de población y carreteras. En las zona **4** y **5** también se existen zonas industriales, concretamente el polígono industrial Papin Molinao.

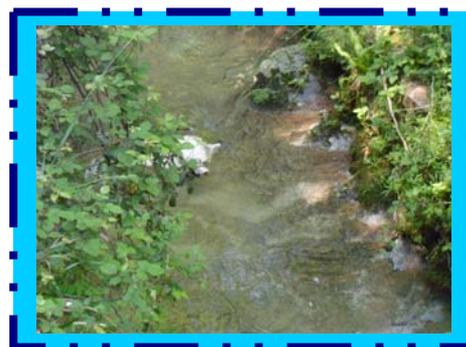
FOTO 19.- Una de las zonas con más residuos.

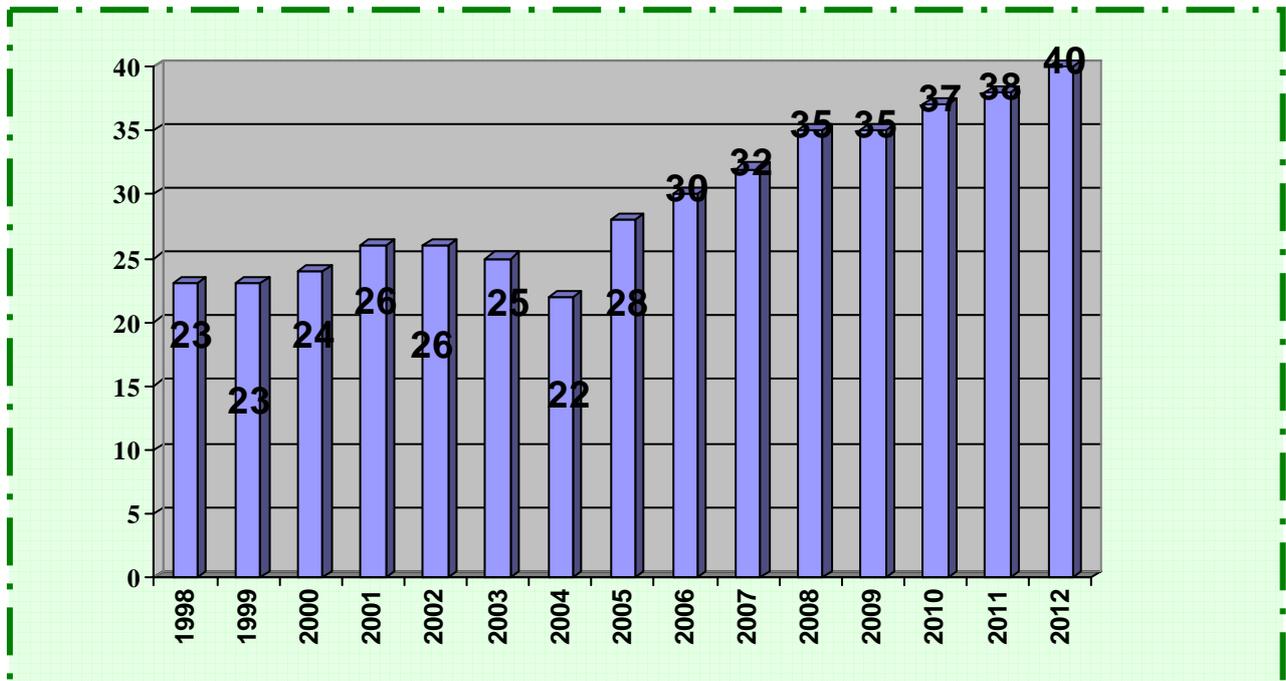
Esto demuestra una mejora considerable de Molinao Erreka en estos 15 años, pasando de tener 22 puntos sobre 50 en 2004, a 40 puntos en 2012. Por tanto, con una mejoría de casi el 100% en los últimos 9 años. De hecho durante los primeros años de la investigación eran similares con muy poca oscilación (22-26 puntos). (Ver **GRÁFICA 3**)

GRÁFICO 3. Resultados de la calificación global Ibaialde'98 a 2012 en Molinao Erreka.

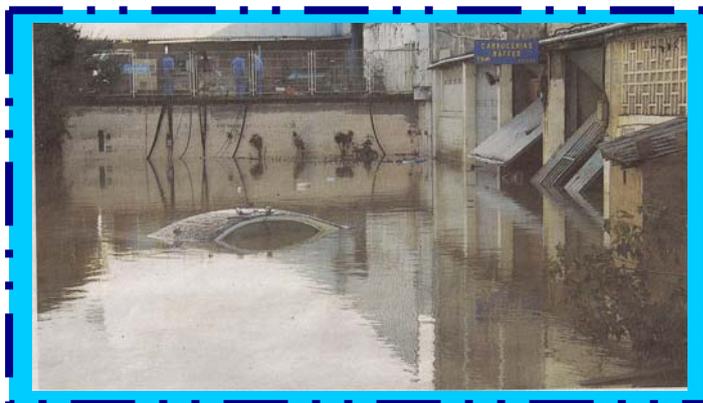
FOTO 20.- La inundación reventó la pared.

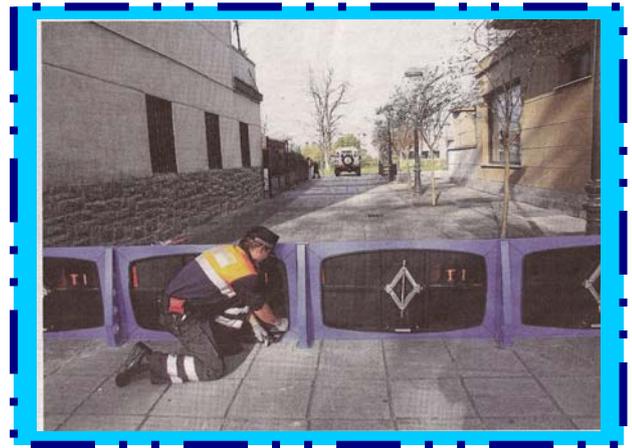
Su colocación es muy sencilla, es un sistema de pilares desmontables donde se colocan las compuertas que se ajustan con un sistema hidráulico. Las compuertas constan de un marco de acero de 70centímetros de altura rodeado de una funda de neopreno de 7milímetros de grosor que, en contacto con el agua se expande y forma un sello estanco: es un sistema llamado “Flood Gate”. Este sistema se utiliza en otros países como Holanda, Francia, Reino Unido y se ha demostrado que puede ser bastante efectivo.

FOTO 22.- Las compuertas en el simulacro por las inundaciones.

Este sistema de compuestos anti-inundaciones tiene un coste relativamente inferior a los 50.000€.

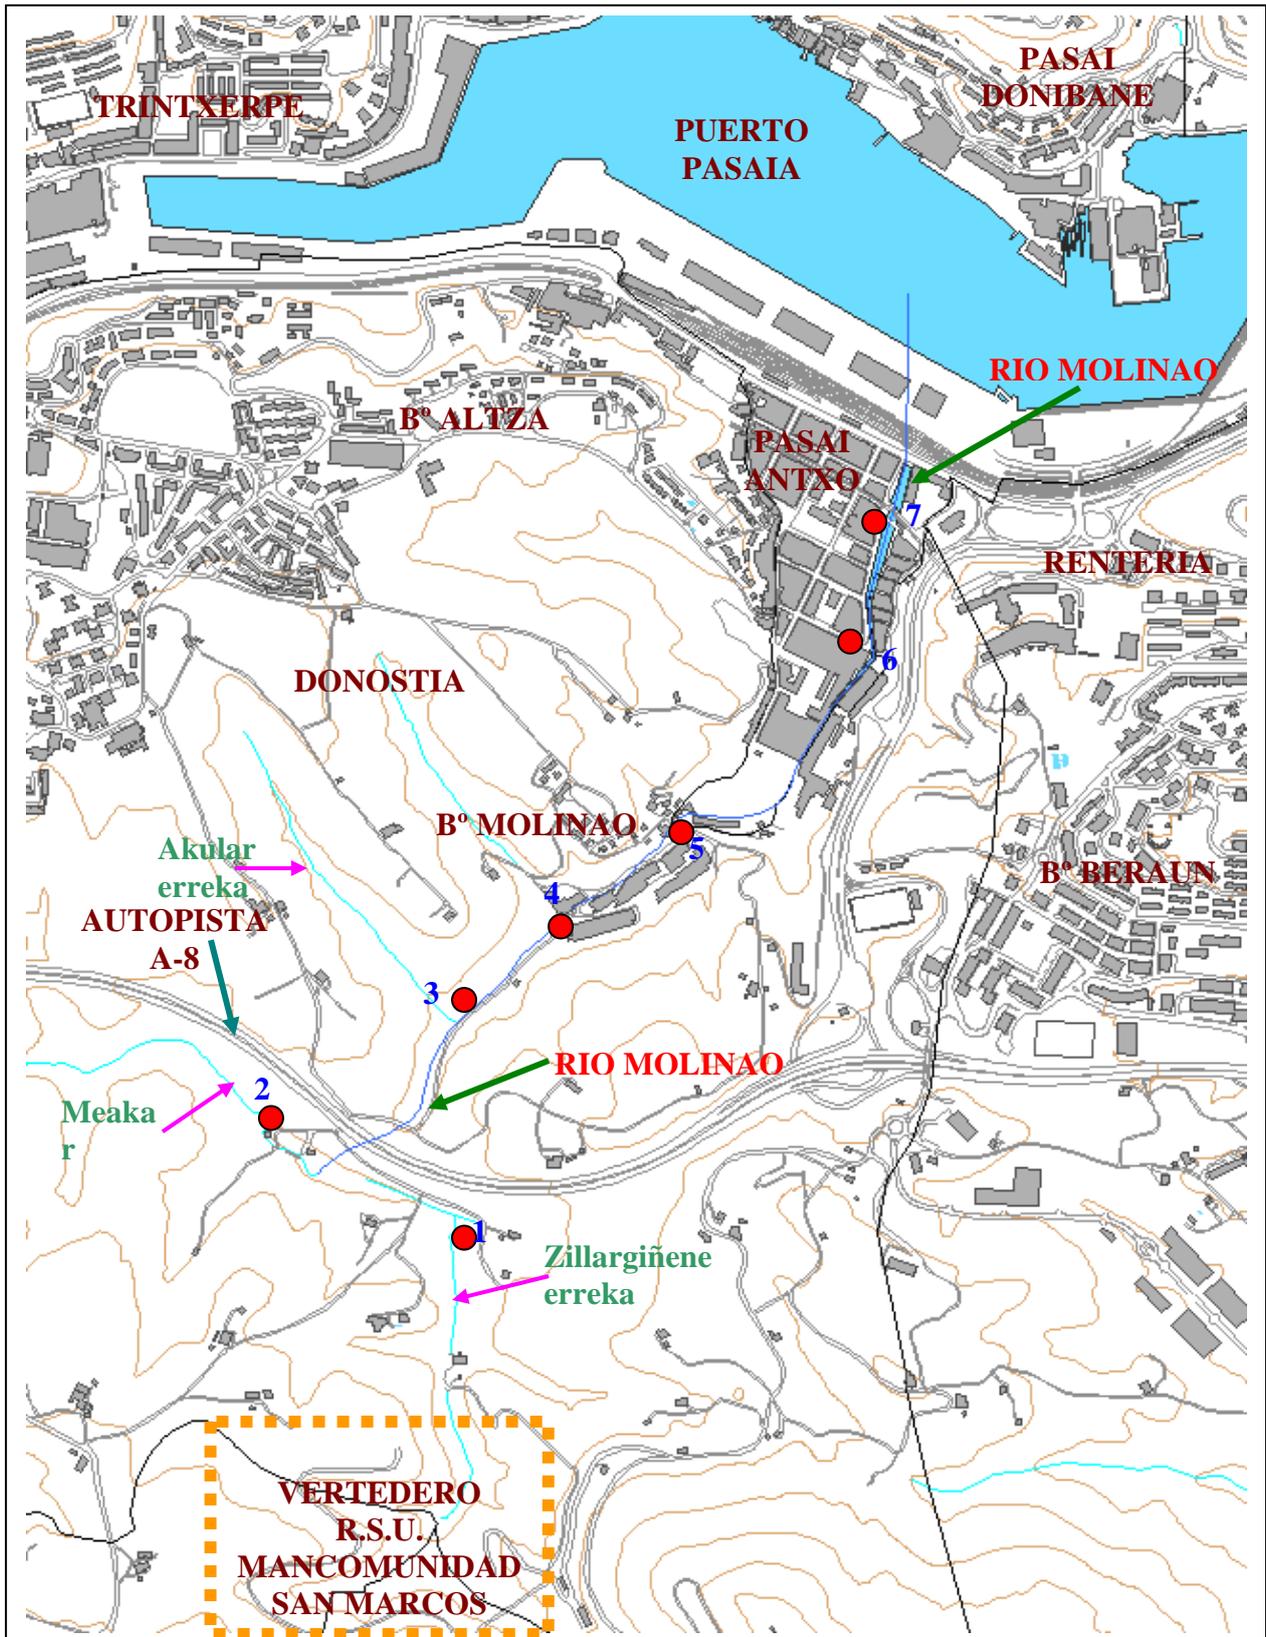
MAPA TOPOGRÁFICO MOLINAO ERREKA CON LOS PUNTOS DE MUESTREO.
