XIV.
CONCLUSIONES

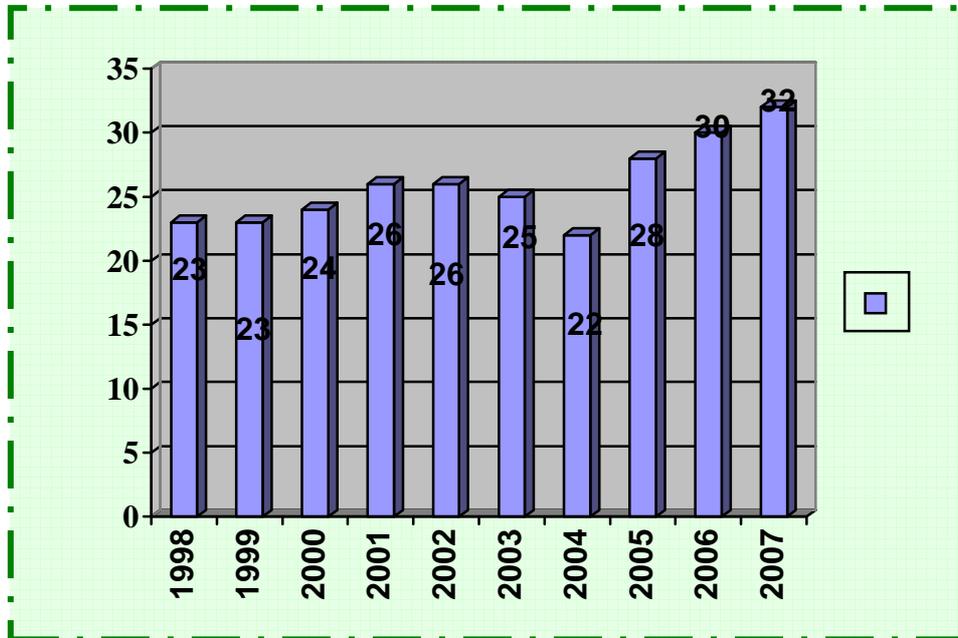
- En general las características de Molinao Eureka en estos últimos años ha tenido muchos altibajos. Por ejemplo en los años 1998, 1999, 2000 y 2003 las puntuaciones generales han sido entre 23 y 25 puntos. La puntuación más baja obtenida en los últimos 10 años ha sido de 22 puntos en el año 2004.

- Se ve una gran diferencia y mejora del río del 2004 al 2007 ya que la puntuación del último año ha sido de 32 puntos, dos puntos superior a la del 2006 que fue de 30 puntos, hasta la actualidad la más alta y 10 puntos por encima de la del 2004 que fue la más baja. (Ver **GRÁFICO 6**).

GRÁFICO 6. Resultados de la calificación global Ibaialde'98 a 2007, en Molinao Erreka.

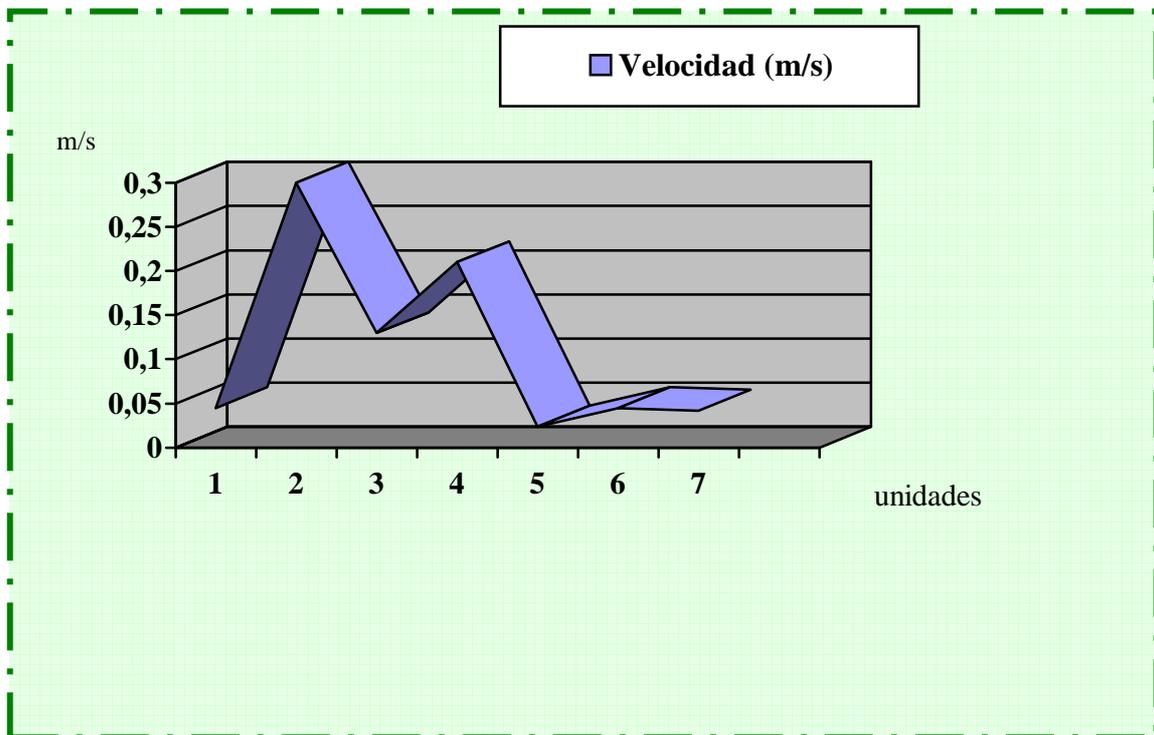
- La velocidad va en descenso aunque la zona 1 es más rápida, ya que el caudal es escaso y con muy poca pendiente. La velocidad del punto 4 y 5 va descendiendo poco a poco ya que la inclinación va desapareciendo. En el área de muestreo 6 y 7, la velocidad mantiene constante, porque apenas hay pendiente. El río en estas zonas ya está en su curso bajo y además en el momento de la observación, la situación era de bajamar con marea viva. Ahora bien también tiene influencia la marea, cuando sube, al ir la corriente en dirección contraria a la del río, entonces chocan y la velocidad del río disminuye. (Ver **GRÁFICO 7**).

GRÁFICO 7. Velocidad de la corriente en Molinao Erreka.

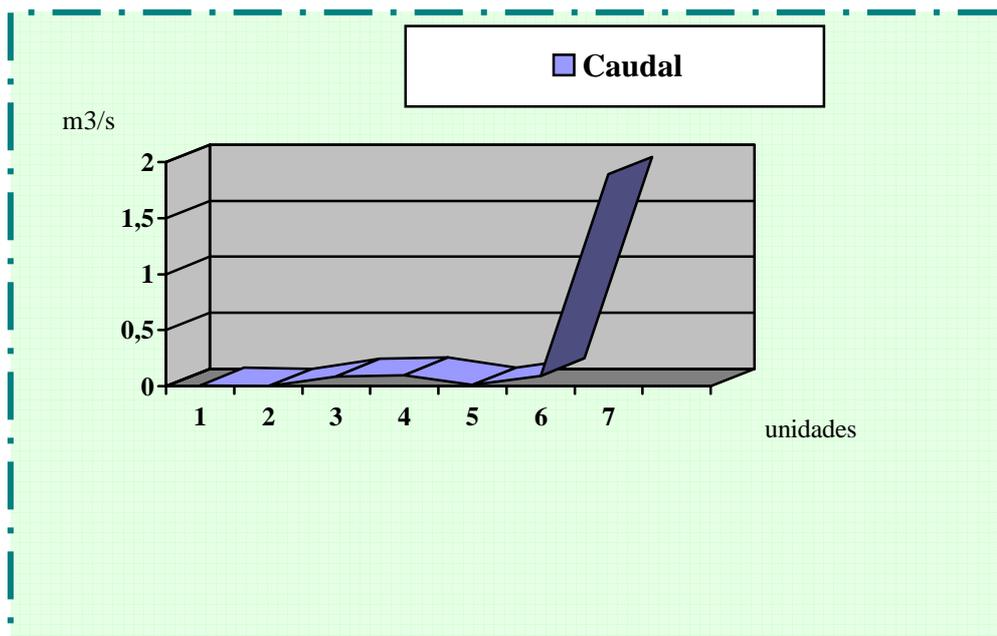
- El vertedero de R.S.U. de la mancomunidad de San Marcos perjudica seriamente al río ya que a lo largo de la erreka se dan fugas de lixiviados ocasionando la alteración del ecosistema fluvial a partir de los puntos de vertido.
- En el caudal claramente se aprecia el crecimiento elevado que se origina en los 2 últimos puntos consecuencia de la influencia de las mareas, que en marea alta, es muy notoria. (Ver **GRÁFICO 8**).

GRÁFICO 8. Caudal en Molinao Erreka.

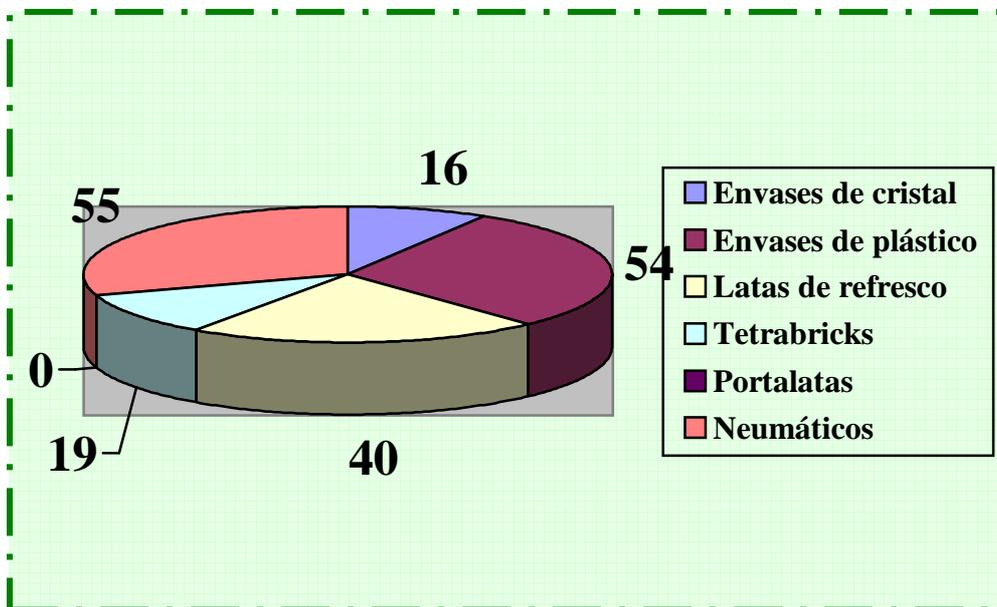
- La presencia de envases de plástico y latas es exagerada si se tiene en cuenta que no llegan a 3km de río. Esto demuestra la falta de sensibilidad de la población para reciclar este tipo de basura y la falta de colaboración, por parte de la población, para llevar a casa, tras realizar un paseo o salida de campo, dichos residuos sin dejarlos abandonados en el entorno de Molinao Erreka. (Ver **GRÁFICO 9**).

GRÁFICO 9. Envases y latas en Molinao Erreka.
