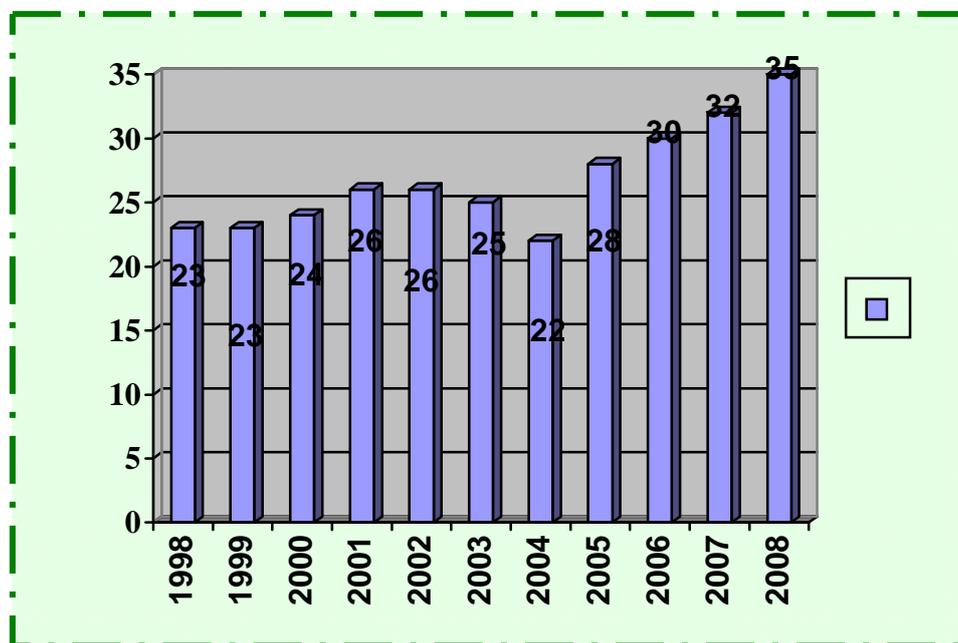
GRÁFICO 6. Resultados de la calificación global Ibaialde'98 a 2007, en Molinao Erreka.

- En general las características de Molinao Eureka en estos últimos años ha tenido muchos altibajos. Por ejemplo en los años 1998, 1999, 2000 y 2003 las puntuaciones generales han sido entre 23 y 25 puntos. La puntuación más baja obtenida en los últimos 10 años ha sido de 22 puntos en el año 2004.
- Se ve una gran diferencia y mejora del río del 2004 al 2008 ya que la puntuación del último año ha sido de 35 puntos, tres puntos superior a la del 2007 que fue de 32 puntos, hasta la actualidad la más alta, y 13 puntos por encima de la del 2004 que fue la más baja. (Ver **GRÁFICO 6**).

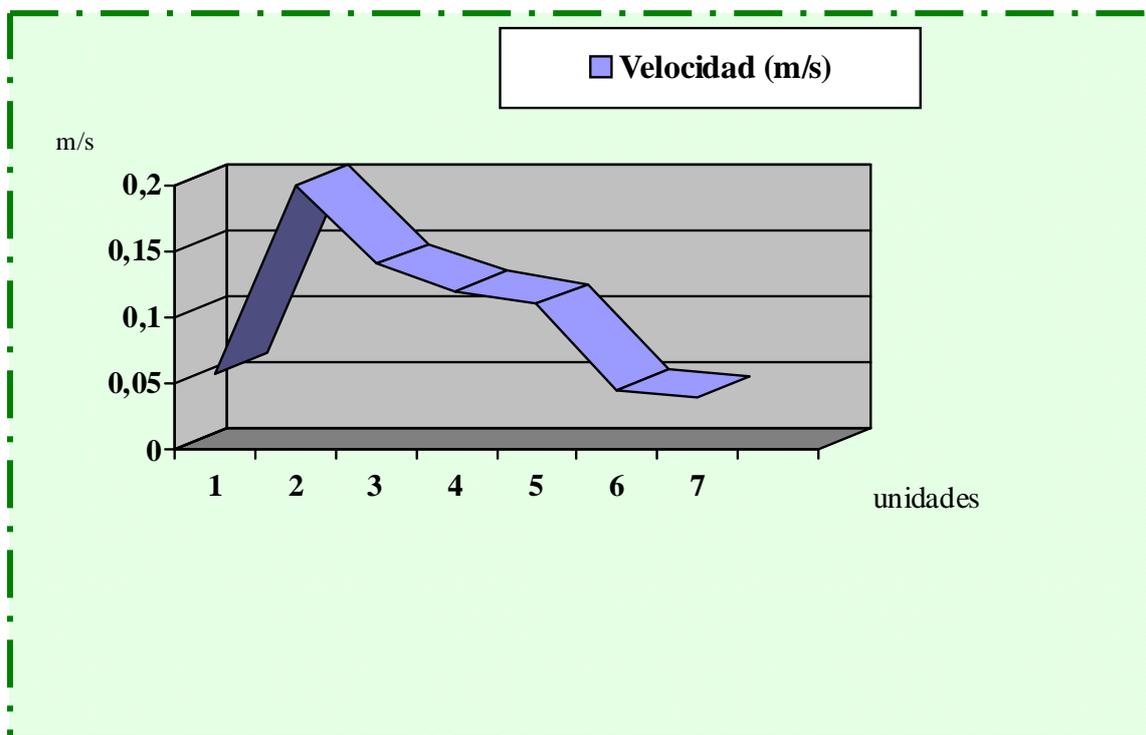
GRÁFICO 7. Velocidad de la corriente en Molinao Erreka.

- El deterioro del río se debe a los vertidos de aguas residuales causados por la industria que se encuentran en los márgenes del río, la población cercana y el vertedero de R.S.U. de San Marcos, con sus fugas de lixiviados de manera esporádica.
- La velocidad va en descenso aunque la zona 1 es excepcional, ya que el caudal es escaso y con muy poca pendiente. La velocidad del punto 2 y 3 va descendiendo poco a poco ya que la inclinación va desapareciendo. En el área de muestreo 6 y 7, la velocidad se mantiene constante, porque apenas hay pendiente. El río en estas zonas ya está en su curso bajo y además en el momento de la observación, la situación era de bajamar con marea viva. Ahora bien también tiene influencia la

marea, cuando sube, al ir la corriente en dirección contraria a la del río, entonces chocan y la velocidad del río disminuye. (Ver **GRÁFICO 7**).

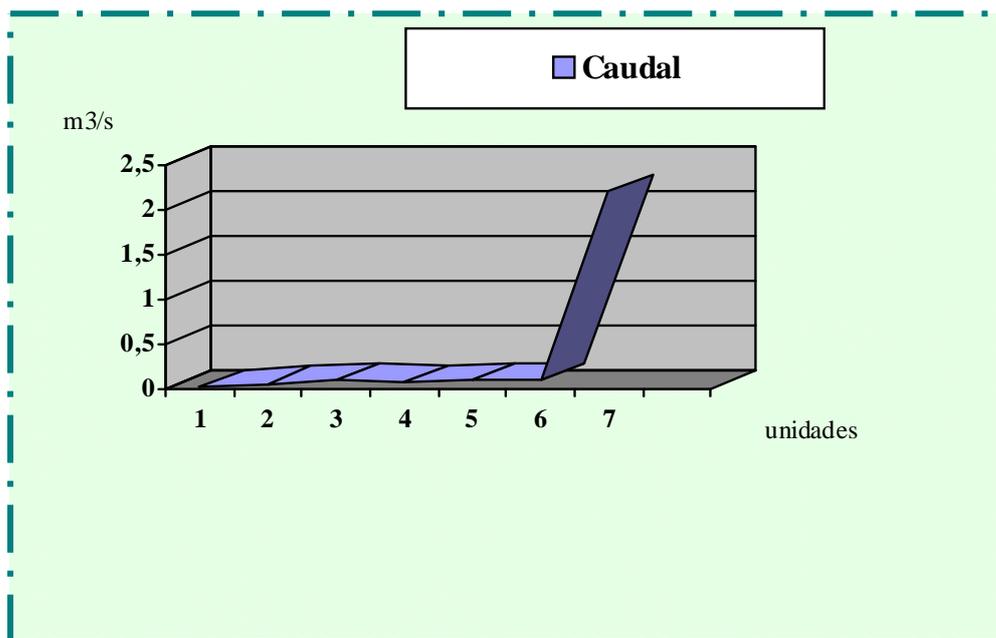
GRÁFICO 8. Caudal en Molinao Erreka.

- El vertedero de R.S.U. de la mancomunidad de San Marcos perjudica seriamente al río ya que incontroladamente se producen fugas de lixiviados ocasionando la alteración del ecosistema fluvial a partir de los puntos de vertido.
- En el caudal claramente se aprecia el crecimiento elevado que se origina en los 2 últimos puntos consecuencia de la influencia de las mareas, que en pleamar, es muy notoria. (Ver **GRÁFICO 8**).

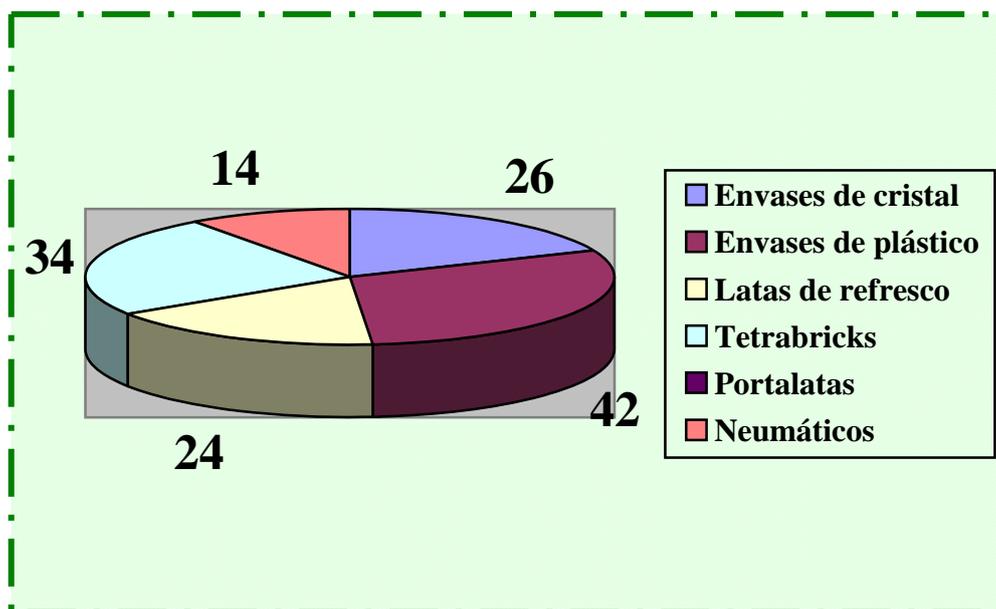
GRÁFICO 9. Envases y latas en Molinao Erreka.

- La presencia de envases de plástico es exagerada si se tiene en cuenta que no llegan a 3km de río. Esto demuestra la falta de sensibilidad de la población para reciclar este tipo de basura y la falta de colaboración, por parte de la población, para llevar a casa, tras realizar un paseo o salida de campo, dichos residuos sin dejarlos abandonados en el entorno de Molinao Erreka. (Ver **GRÁFICO 9**).

- Tampoco se puede olvidar el elevado nº de envases de plástico y tetrabriks son 42 y 34 ejemplares respectivamente. Siendo muy notoria su presencia en el punto en los puntos **5, 6 y 7**.

- La presencia de basuras de pequeño tamaño es muy variada en los puntos **3, 4, 6 y 7**, tanto en el agua como en la orilla, siendo, prácticamente nula en las áreas **1 y 2**. Esto demuestra que los alrededores de los núcleos de población, en especial puntos **6 y 7**, son lugares con alto grado de suciedad y los residuos del **3 y 5** son consecuencia de los vertidos de la población que acuden a pasear a los alrededores.
