Calle: Paseo Bonanza		Fuente (n°): 1 Derecha		
Fecha: 23-11-2006		Distrito: P. Donibane		
CARACTERISTICAS FISICAS.				
UBICACIÓN		FORMA		
Jardín		Circular		
Zona recreativa		Rectangular	X	
Plaza	X	Otra		
Pegada a la pared	X	ESTILO		
Independiente		Clásico	X	
Elevada		Moderno		
A ras de suelo	X	COLOR		
MATERIAL		Rojo		
Hierro		Gris		
Piedra	X	Azul		
Cemento		Marrón	X	
Otros		Verde		
GRIFO		Otros		
Con pulsador	X	TAMAÑO		
Con llave		Altura (m)	Hasta el grifo	1,09
			Total	2,10
Con palanca		Anchura (m)	1,40	
Sin grifo		Diámetro (m)		
OBSERVACIONES:				
La fuente es de dos grifos, y se encuentra ubicada en una pequeña plaza al lado de una iglesia. Es de estilo clásico acorde con el entorno que la rodea.				
En esta ficha de campo están anotadas las características de uno de los dos grifos, el de la derecha, y las de la izquierda se encuentran en la siguiente ficha.

Plano fuente 1 (P. Donibane)

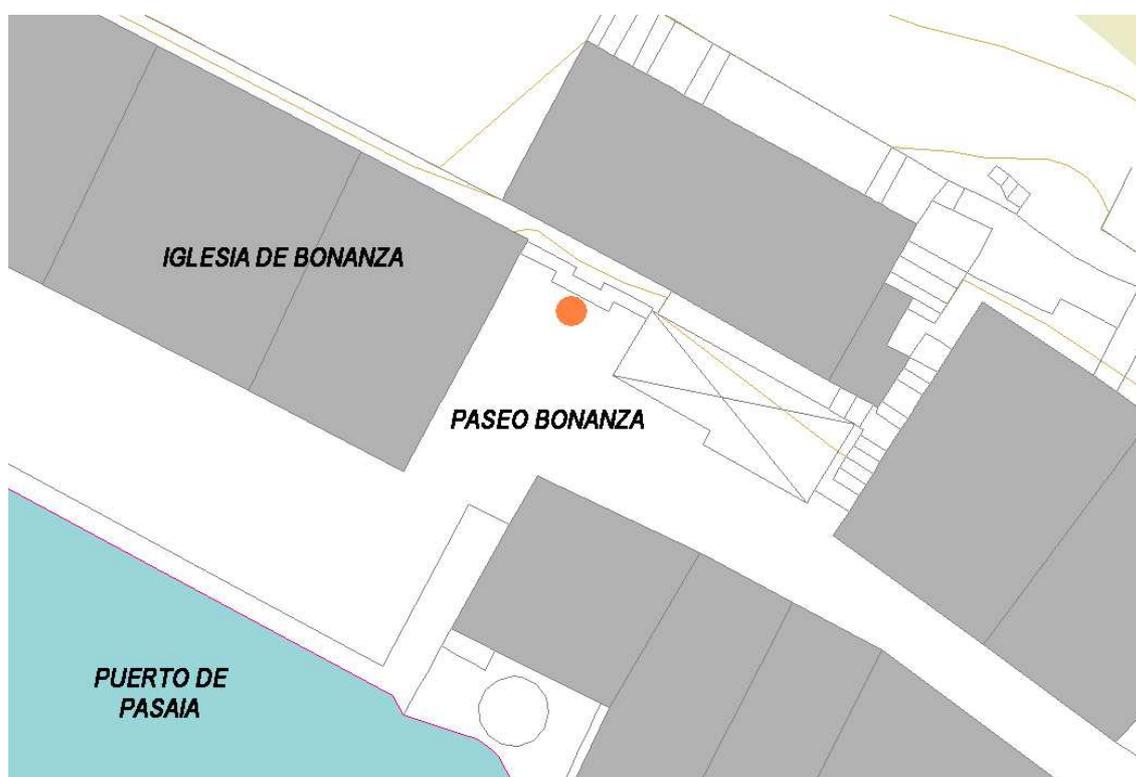
Esta fuente se encuentra situada junto a la iglesia de Bonanza, y cabe destacar que posee dos grifos.

En cuanto al desagüe hay que mencionar que por su forma y características, puede funcionar a modo de pilón.

El caudal y el tiempo que continua cayendo el agua después de pulsar el botón, varia si solo está uno de los grifos en funcionamiento o están los dos. En el caso de estar los 2 grifos abiertos el caudal disminuye, lo cual demuestra que existe una cierta conexión entre ellos.

Las demás características en general son adecuadas y no suponen ningún tipo de problema en la fuente.

Ambas fuentes, según el criterio de puntuación establecido obtienen 7,5 puntos.

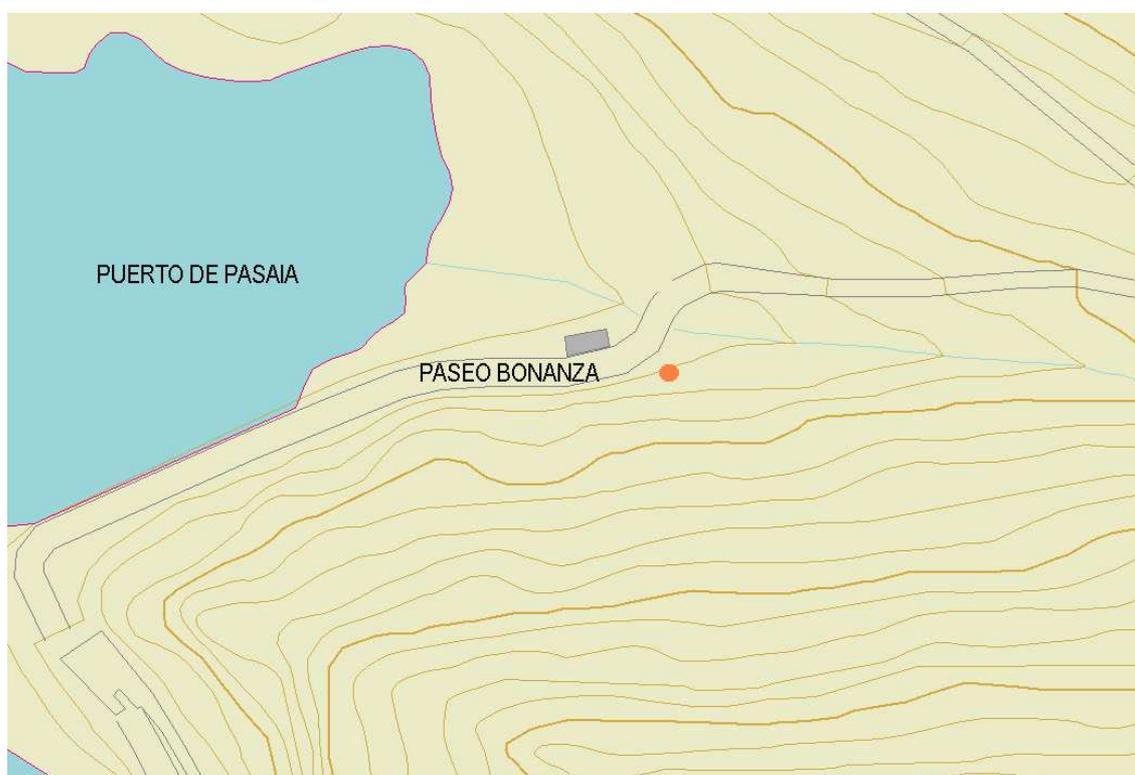
Plano fuente 2 (P. Donibane)

Esta fuente se encuentra a las afueras del distrito en un paseo marítimo que se dirige a Puntas. Está en una ambiente natural y su estilo clásico no contrasta con el entorno.

Se trata de una fuente pegada a la pared sin ningún tipo de sistema para controlar la cantidad del agua que cae por un simple tubo de metal. En la parte inferior a ras de suelo el desagüe mantiene el agua en un pequeño pilón.

Su accesibilidad es mala porque esta a baja altura y el agua cae de frente.

Los datos sobre la calidad de agua, con la ausencia de cloro, unidos al lugar en el que está ubicada indican que el agua de esta fuente es de manantial. Por lo tanto no pasa ningún tipo de tratamiento antes de su consumo.

Respecto al ahorro de agua, convendría apuntar que a consecuencia de la ausencia de grifo el agua cae constantemente.

Las pruebas realizadas en cuanto a la calidad del agua muestran que el estado del agua es bueno puesto que no hay presencia de coliformes totales.

La nota que le corresponde a esta fuente es de 4,5. Es muy baja debido a las características antiguas de la fuente.

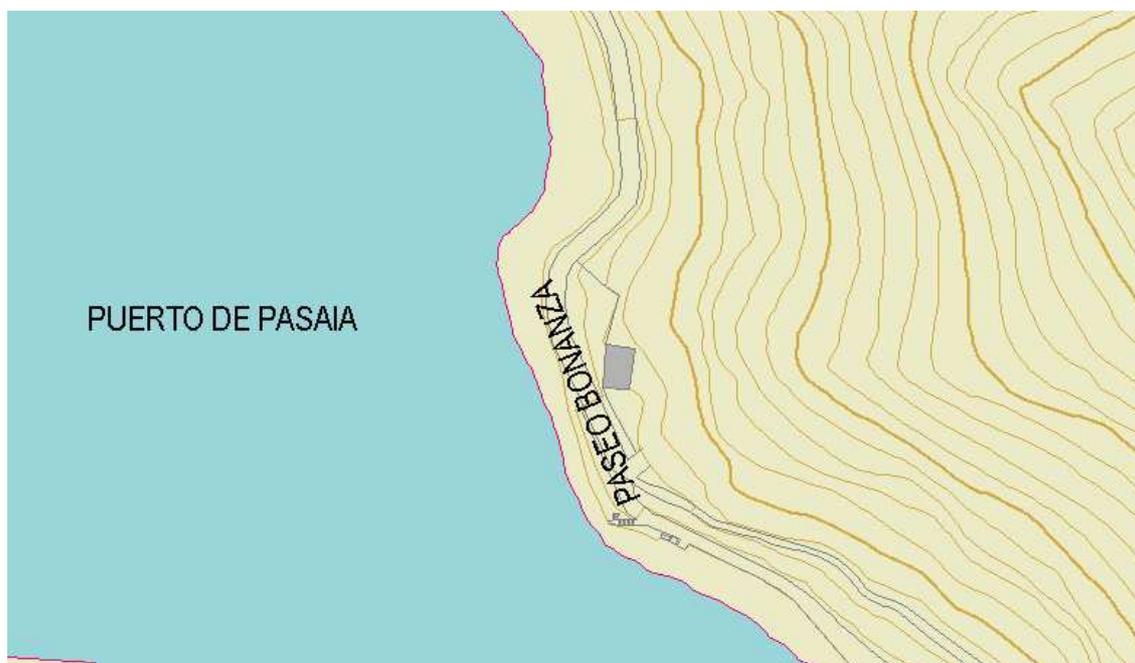
Plano fuente 3 (P. Donibane)

Se trata de una fuente situada a las afueras del distrito, más cerca que la número 2. Su estilo clásico no contrasta con el entorno natural en el que se encuentra. Está pegada a la pared y su grifo es una tubería sin control de aguas que sale de la pared.

Su accesibilidad es regular por su baja altura y su limpieza porque el desagüe tiene muchas hojas de árboles cercanos.

Respecto al grifo se trata de una simple tubería unida a la pared, que echa constantemente agua, por lo tanto no hay ninguna regulación del consumo de agua.

Se deduce que el agua proviene directamente de un manantial, por su estructura y por su escaso nivel de cloro. Las pruebas realizadas muestran que hay presencia de coliformes totales y de *E.coli*. Esto demuestra la posible presencia de restos fecales lo que hace que no sea adecuada para su consumo.

La nota de esta fuente es 5 como consecuencia de la antigua estructura que posee y porque su accesibilidad es bastante inadecuada.

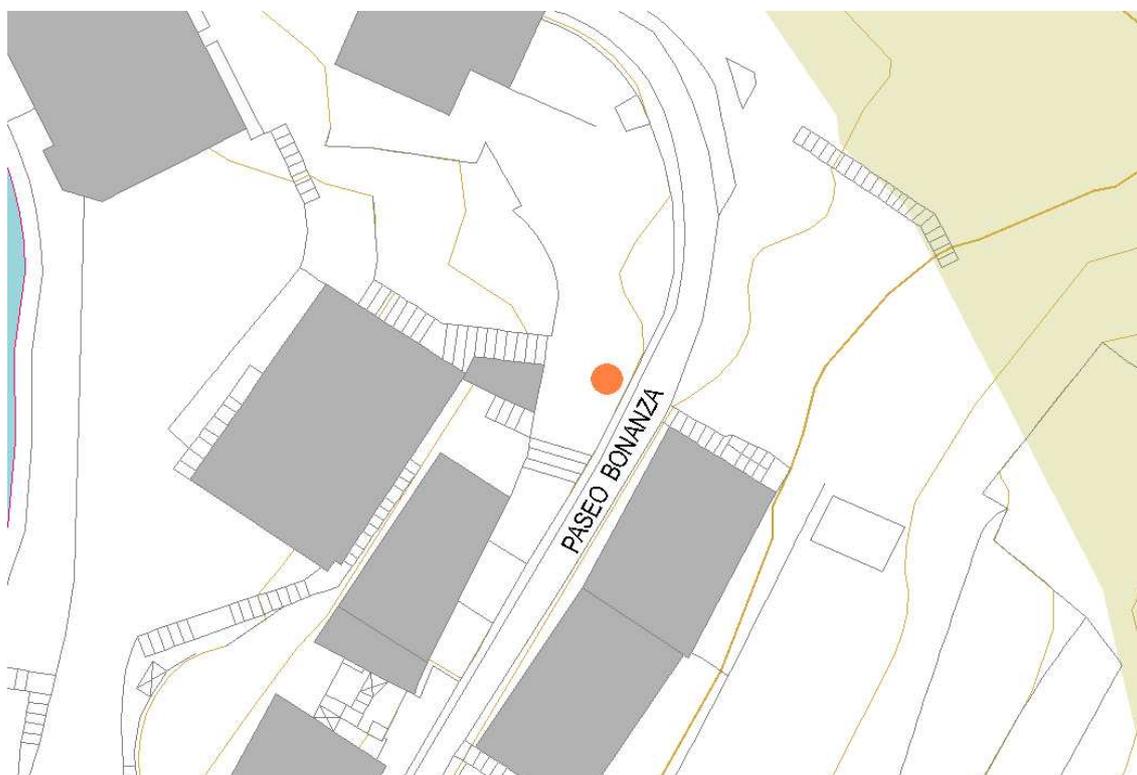
Plano fuente 4 (P. Donibane)

Esta fuente posee unas características bastante singulares en comparación con el resto de fuentes analizadas en este trabajo.

El lugar en el que se encuentra es una zona ajardinada entre algunos bloques de viviendas, su desagüe no es visible desde la fuente ya que el agua es conducido por un canal hasta él y su estructura es una tubería de un diámetro bastante elevado que deja caer el agua de frente sobre una piedra ya muy erosionada que evita el deterioro del suelo. Tras romperse en la piedra, la fuerza inadecuada del agua, cae al suelo donde tiene hecho un canal que la conduce al desagüe metros más abajo.

La accesibilidad a la fuente es muy mala porque es imposible beber de ella sin mojarse. Además resulta peligroso porque el pie se puede introducir en la zona de desagüe.

Tras las pruebas de laboratorio hemos podido comprobar que el agua proviene directamente de un manantial puesto que no tiene cloro. En cuanto a las pruebas de coliformes totales se puede comprobar que hay presencia de estos y de E. coli. Esto demuestra la posible presencia de restos fecales lo que hace que no sea adecuada para su consumo.

La nota que le corresponde es de 3 puntos porque su estructura no solo es inadecuada para su uso, si no que supone un peligro, y un gasto continuo y excesivo de agua.

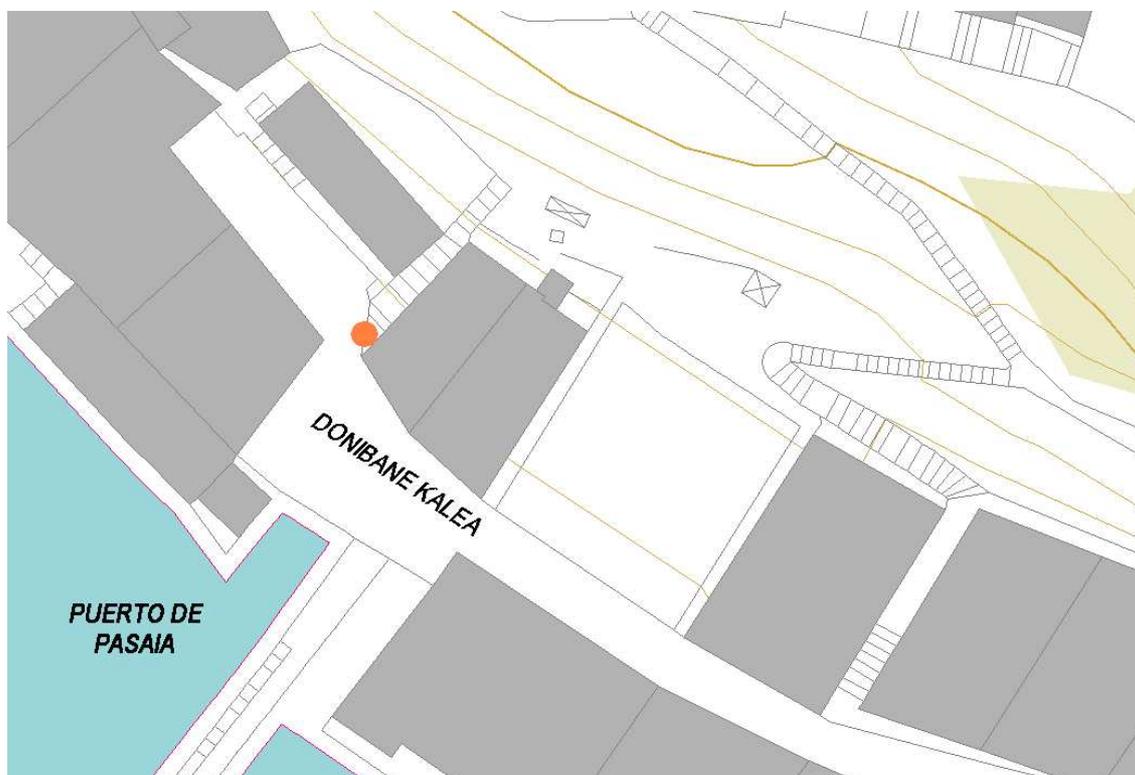
Plano fuente 5 (P. Donibane)

Se ha hallado esta fuente en una calle del distrito de Pasai Donibane sin ninguna finalidad en particular. Esta calle pertenece al casco antiguo por lo que el estilo clásico se ajusta al entorno.

La fuente está sobre una base de cemento y posee bastantes adornos. Cabe destacar que simula la imagen de un león en cuya boca se encuentra el grifo.

Su accesibilidad deja que desear por su forma poco accesible para niños y por la fuerza necesaria para pulsar el botón del grifo.

La dirección y la fuerza del agua son adecuadas, y también es inexistente la peligrosidad.

Tras valorar la información recogida la calificación que recibe la fuente es de 7 puntos, en base a los criterios establecidos.

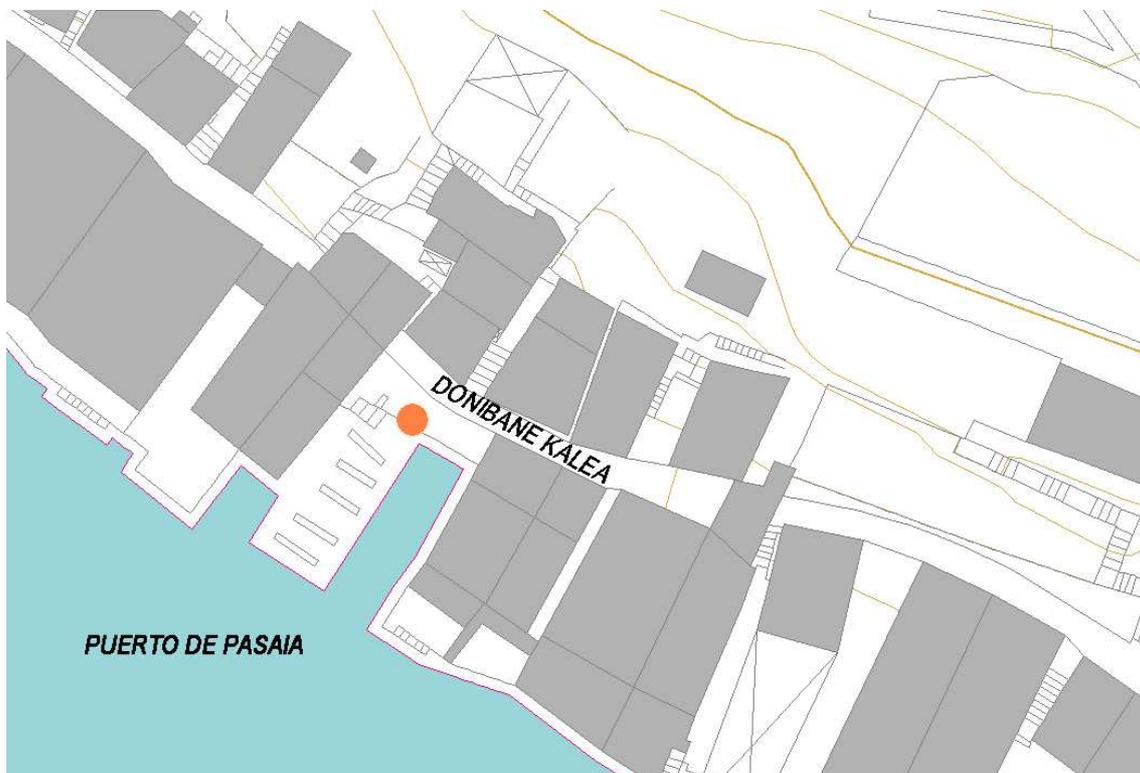
Plano fuente 6 (P. Donibane)

Se trata de una fuente que se haya en una calle muy expuesta al viento. Este viento junto con su peligrosidad convierte inadecuado el desagüe. Además de esto, la fuerza del agua es inadecuada.

Su limpieza y accesibilidad son buenas ya que no presentan ningún tipo de problema.

Su caudal es medio, y el tiempo que continua cayendo el agua después de soltar el botón es nulo lo cual le da puntos a su favor y evita la pérdida de agua innecesaria.

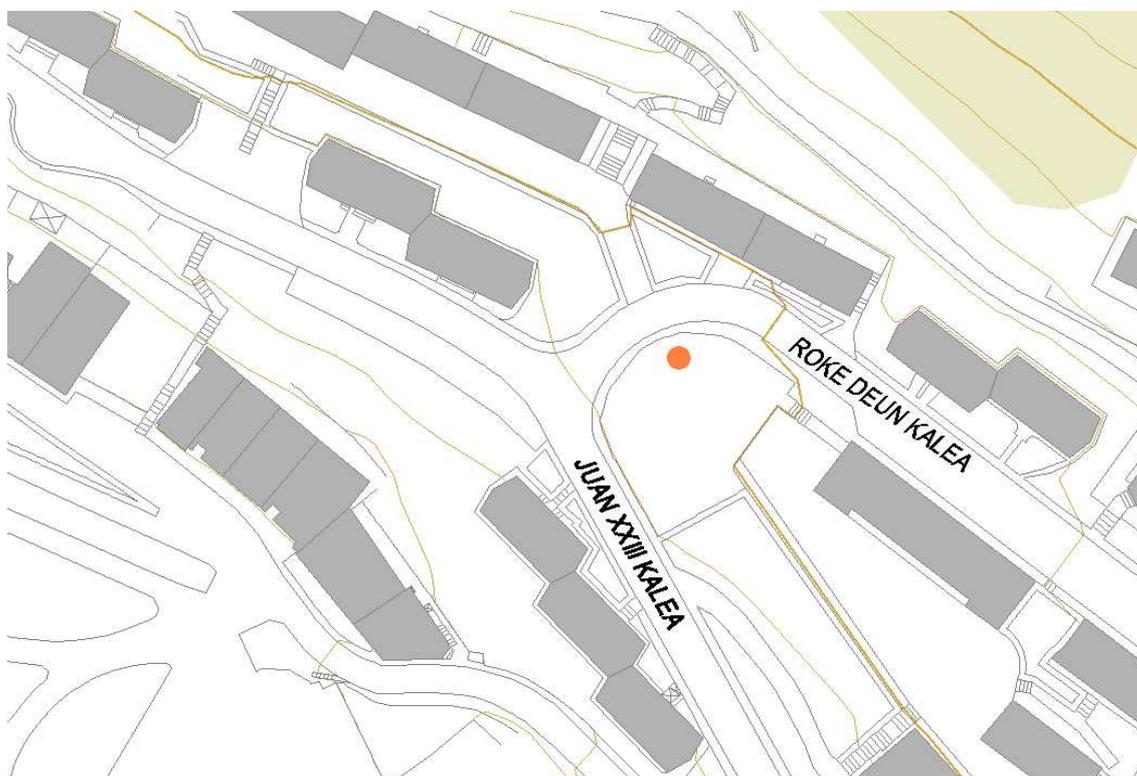
Plano fuente 7 (P. Donibane)

Se encuentra situada en una plaza recreativa y el desagüe tiene forma de concha. Pero cabe de destacar que su borde es bastante fino y afilado, lo cual podría causar algún accidente.

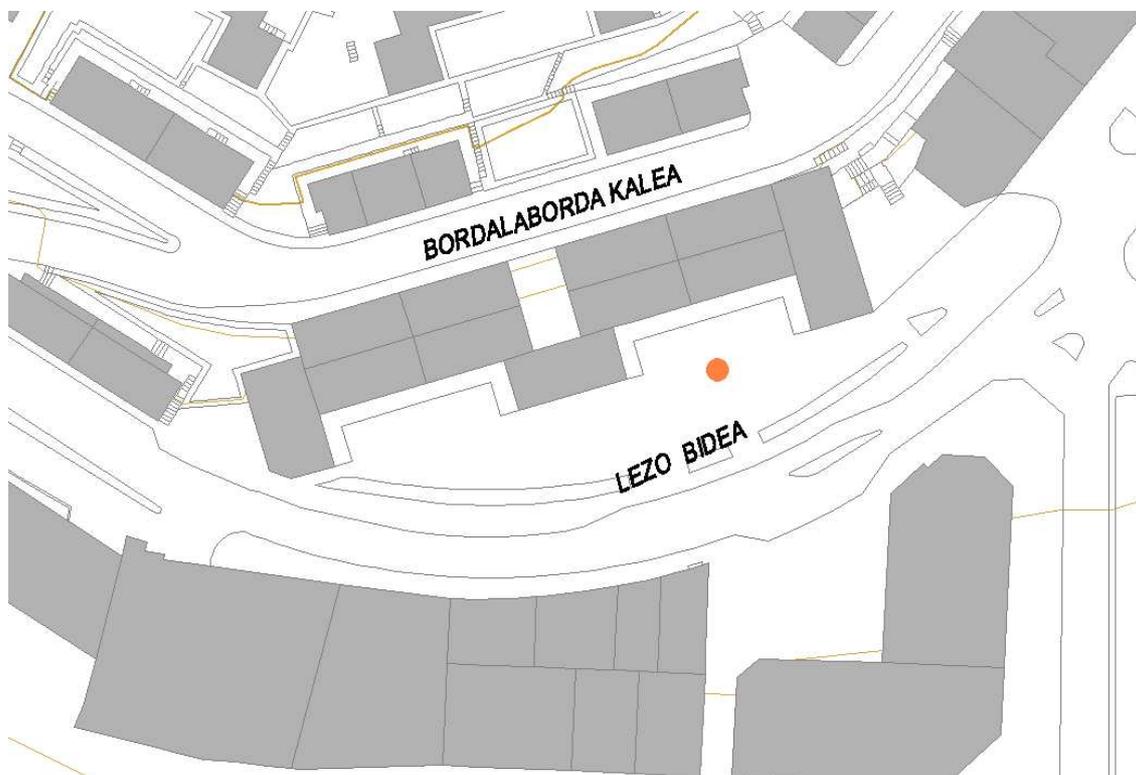
Plano fuente 8 (P. Donibane).

Se encuentra en una zona recreativa, y está elevada en dos bases. Una cuadrada, y encima de ésta una circular, en total está elevada a 28cm.
